# BAIRRO CALOUSTE GULBENKIAN ALENQUER

Título do trabalho da vertente teórica  
Habitações a Custos Controlados, Bairro Calouste Gulbenkian-Alenquer

Título do trabalho da vertente prática  
Reabilitação do Bairro Calouste Gulbenkian

Lisboa, Outubro de 2017

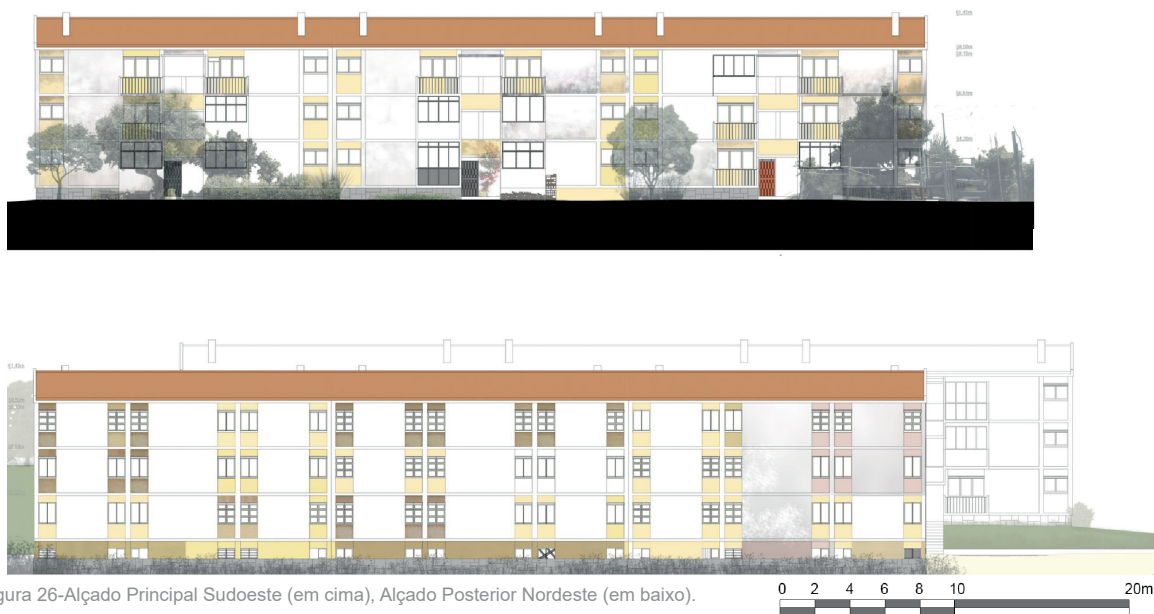
Figura 26-Alçado Principal Sudoeste (em cima), Alçado Posterior Nordeste (em baixo).  
Fonte: Desenho da autora, 2016.

Segundo o relatório do LNEC, fachada a norte (Fig. 26) apresenta nas paredes exteriores fissuras mapeadas superficiais no revestimento do reboco, e o desenho dos blocos de tijolo formados pela variação de cor através da sujidade e microrganismos.

Pelo facto de haver fissuras nos panos de alvenaria, de tijolo e manchas de sujidade/fungos pretos, leva a crer que a causa poderá estar na má conceção do material em obra e respetiva aplicação, que mais tarde dará origem à “retração da argamassa de reboco que, restringida pelo suporte, gera tensões de tração”, assim como o “desrespeito pelos tempos de secagem entre as camadas”<sup>71</sup>. Além destas fissuras mapeadas nas fachadas a norte, encontramos fissuras superficiais na horizontal junto aos vãos das caves, no rés-do-chão e primeiro piso, dentro dos fogos que tive oportunidade de visitar. As variações climatéricas (temperatura, vento, chuva, sol, radiação etc.) dão origem a erosões, e com o desgaste do revestimento exterior, estas fissuras com o tempo agravam-se e ajudam a desenvolver infiltrações de humidade provenientes do exterior para o interior das paredes manifestando-se nos quartos que estão orientados a norte neste edifício.

Ao longo do tempo a humidade anomalia não estrutural de carácter geral, manifesta-se com manchas negras (fungos negros e bolores pelo facto da fachada ter pouca exposição solar), formando eflorescências em paramentos interiores e exteriores de paredes, tetos e coberturas, causando o envelhecimento dos materiais mais sensíveis à humidade, e resultando na degradação dos mesmos. Em toda a fachada a norte, é visível, no encontro da laje de piso com a alvenaria de tijolo, o aparecimento de fungos pretos, resultante da falta de impermeabilização dos elementos, ou da má execução da obra, ou ainda a própria incompatibilidade dos materiais.

Nos vãos dos quartos que não foram pintados recentemente pelo exterior, existe manchas de cor laranja, a mancha de fungos é sempre mais acentuada a partir do parapeito e a partir da caixa de estore. Esta manifestação de fungos dá-se pelo facto de haver falta de impermeabilização nos vãos e nas paredes, ou por causa das chuvas ácidas que acelerarem a corrosão e oxidação dos elementos metálicos nos estores. A maioria das caixilharias são de madeira e apresentam elevado desgaste devido ao seu

A fachada sudoeste deste edifício apresenta alguns fungos pretos na transição de pisos gerando algumas incrustações, mas não tão intensas como na fachada voltada a norte. É de notar a presença de eflorescências e desgaste da pintura provocada pelas humidades, erosões, falta de manutenção dos elementos construtivos como as varandas, os caixilhos de madeira, a limpeza do espaço exterior entre outros.

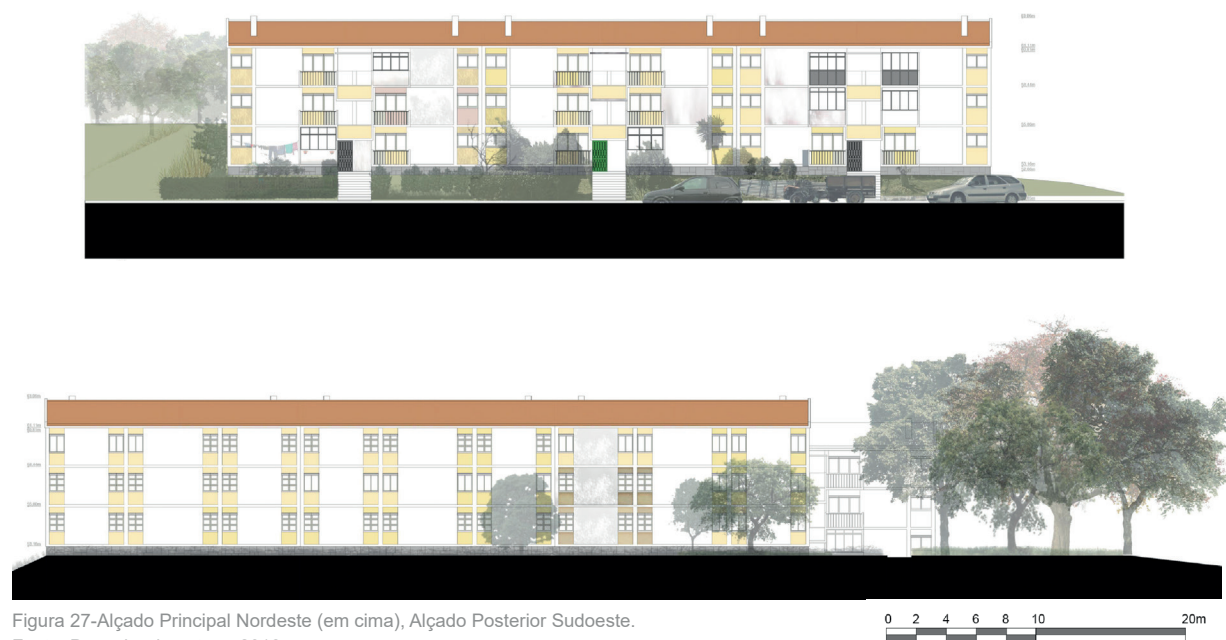
Figura 27-Alçado Principal Nordeste (em cima), Alçado Posterior Sudoeste.  
Fonte: Desenho da autora, 2016.

de humidade. Este bloco de habitação contém as mesmas anomalias do bloco anterior, encontram-se em orientações diferentes. Ou seja, no bloco a norte, a fachada tardo está em contacto constante com a humidade do terreno. Aqui neste bloco por não conter caves não temos anomalias de humidade tão graves como no caso anterior. É importante referir que neste bloco a fachada principal tem anomalias de fissura, micro-fissuras, eflorescências, etc. Mas os residentes fazem mais vezes manutenção no reparo da pintura, e eliminação dos fungos pretos. É também visível a alteração da fachada, através do encerramento da varanda para ganhar espaço no interior resultando em anomalias anteriormente citadas.

A fachada sudoeste, como está mais exposta ao sol, apresenta em alguns panos de alvenaria de tijolo desgaste da pintura devido à erosão, infiltrações de água, a presença de fungos verdes junto ao assentamento do edifício no terreno, (fungos verdes dão-se em ambientes que permite a fotossíntese). No revestimento da pedra no embasamento encontramos algumas lacunas, fissuras, empolamentos, manchas, e placas de pedra solta. Algumas caixilharias já foram substituídas por caixilharias de alumínio, outras mantêm-se, a inicial caixilharia de madeira, mas com elevada degradação, em outros casos verifica-se atos de vandalismos como vidros partidos, paredes grafitadas, etc. Como tive a oportunidade de visitar dois fogos neste bloco de habitação, verifiquei no interior alguns reparos por parte dos residentes, tais como: o pavimento substituído por cerâmicos, a renovação total da cozinha, o acrescento da cozinha, tendo como consequência a ausência total de ventilação direta ou indireta para o exterior, e a aplicação de novos mobiliários na instalação sanitária. Nos quartos voltados a sudoeste, não se verifica muita humidade, como no bloco anteriormente analisado. Também é importante salientar que estes fogos visitados, revelaram um nível de cuidado mais elevado que os anteriormente visitados. Ao nível dos acessos verticais estes blocos de habitação não se encontram aptos para receber pessoas com mobilidade condicionada, nem pessoas idosas. Estes acessos encontram-se no mesmo estado de conservação que o bloco oposto, desgaste das escadas, falta de manutenção e limpeza das paredes, objetos a atrapalhar as passagens nas escadas, etc.

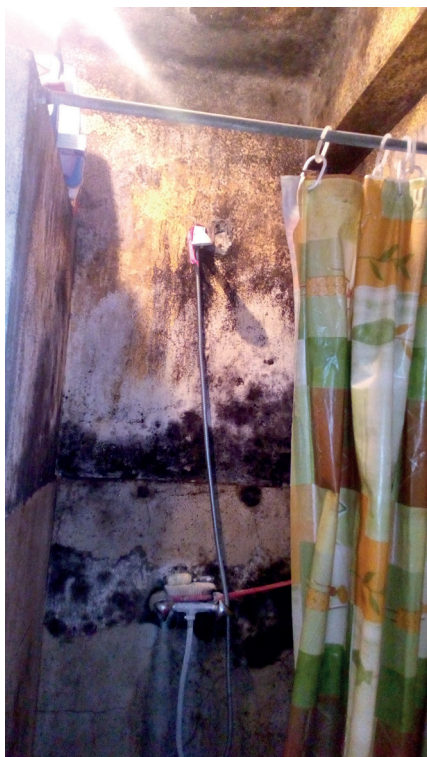
Instalação sanitária

A instalação sanitária é o ponto mais crítico da casa, a presença de humidade por condensação (provocado pelos banhos), fungos nas paredes e teto, a falta de ventilação e também porque as paredes desta secção não são revestidas com cerâmicos, dai também dificulta a limpeza das paredes de alvenaria rebocadas. Exteriormente na fachada principal o espaço é ocupado por objetos, que não pertencem a esta proprietária, isto porque normalmente o residente que vive no rés-do-chão apodera-se do espaço exterior, para colocar mesas velhas, improvisar churrasqueiras com bidons e lenha, a filha da proprietária menciona que é desagradável, mas não pode fazer nada. Quanto a fachada tardoz deste bloco mais a norte, deste fogo em questão, já foi analisada anteriormente, mas encontra-se com a superfície desgastada, apresenta manchas de humidades, fungos pretos, sujidades, erosão provocada pelos ventos, etc., e a pintura rosa desenquadrada do conjunto. A filha da proprietária não tem carro, normalmente os seus afazeres são feitos com transporte público, dependendo do que vai fazer, mas utiliza frequentemente a paragem de autocarro do sport Alenquer Benfica assim como o filho que trabalha e utiliza a mesma estação.
