Património rural dos Açores. Proposta de inventariação e reabilitação da vila Conceição e envolvente.

Hernâni Alves Ponte,
Secretaria Regional dos Transportes e Obras Públicas-Direção de Serviços de Infraestruturas e Equipamentos, Portugal,
hernaniponte@gmail.com

Soraya M. Genin,
ISCTE – Instituto Universitário de Lisboa – Departamento de Arquitetura e Urbanismo,
ISTAR-IUL – Centro de Investigação em Ciências da Informação, Tecnologias e Arquitetura.
soraya.Genin@iscte.pt

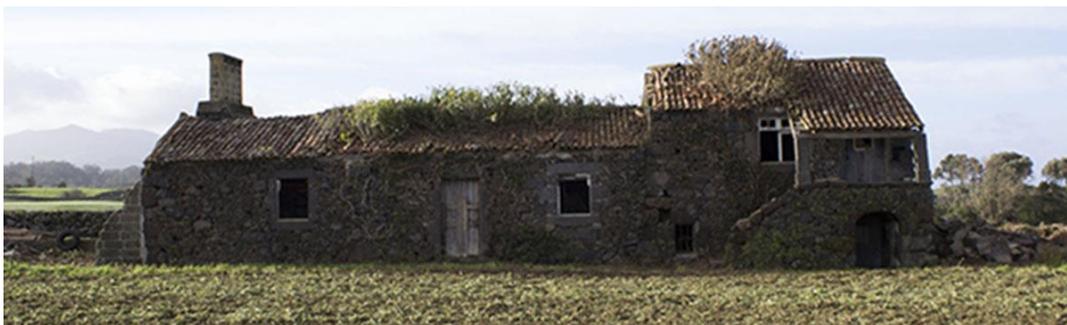
Figura 1 - Vila Conceição. Elaborado pelo autor.

A Vila Conceição (figura 1) encontra-se afastada da rua, fronteira a poente com a propriedade da construção 5. O terreno confronta a nascente e a sul com a propriedade da construção 6 com muro divisório alto, de aproximadamente três metros e meio de altura. Os restantes muros têm um metro e meio de altura.

A Vila Conceição apresenta deformações na parede nascente da cozinha e forno. A cobertura está degradada, mas ainda conserva a estrutura original. No corpo torreado, o pavimento de piso ruiu. As caixilharias das janelas foram vandalizadas, restando apenas as do alçado norte do torreão, com portadas de madeira decorada com corações.

Para a construção 8 (Vila Conceição) propõe-se a reabilitação do volume térreo para restaurante, aproveitando o forno. No torreão, o piso inferior serviria de apoio ao restaurante e no piso superior um quarto para o caseiro, dando continuidade à sua função de vigia. Todos os materiais e sistemas construtivos tradicionais devem ser conservados, incluindo a cobertura original, única existente do conjunto.

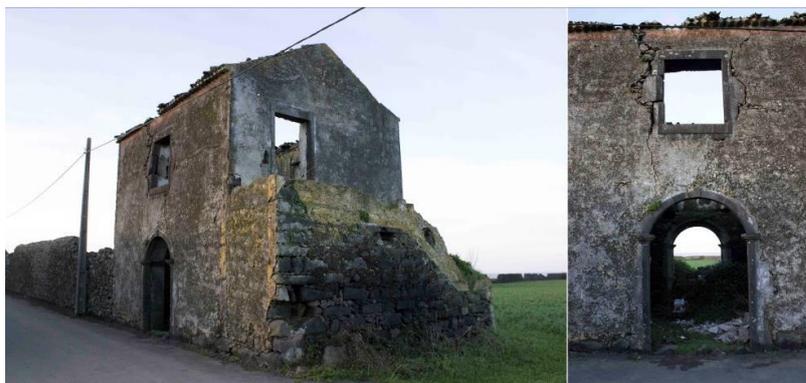
A construção 1 (figura 3) está registada no Inventário do Património Imóvel dos Açores com a referência “22.171.11, *Quinta com torre - Rua Maria do Céu*”. Insere-se na categoria de “*unidade paisagística construída*”². Está datada do século XIX e considerada em

estado de ruína. Transcrevemos a descrição da ficha de inventário, servindo de exemplo, uma vez que adotamos os mesmos critérios de caracterização e seleção do bem, para o nosso caso de estudo.

O muro de pedra que delimita o terreno está completo, apesar de, em algumas zonas, estar bastante danificado. É característico das propriedades de cultivo de laranjas do século XIX, tem uma altura aproximada de 3,15 m e destinava-se a proteger as árvores de fruto (este tipo de muro de protecção estava normalmente associado a sebes altas, tanto plantadas junto ao seu paramento interno como criando divisórias no interior do terreno). Actualmente funciona apenas como muro de vedação, estando o terreno, já sem árvores, destinado ao pasto.

A torre situa-se a meio do lado sul, à face do muro. Tem dois pisos: o armazém/abrigo situa-se no piso térreo e o mirante coberto no piso superior. Apresenta uma entrada em arco, a eixo da fachada principal, por cima da qual se situa uma janela. Esta disposição é igual na fachada posterior. O acesso ao segundo piso é feito por escada exterior e balcão lateral. O edifício é construído em alvenaria de pedra rebocada e as molduras dos vãos são em cantaria à vista. Emoldurando a fachada principal tem uma faixa pintada de rosa velho. A cobertura era de duas águas, em telha de meia-cana tradicional, com telhão na cumeeira e beiral duplo (muito danificado na fachada principal). O interior do edifício ruiu, assim como grande parte do telhado, restando as quatro paredes exteriores. Actualmente, a entrada de gado é feita por um portão de madeira situado à direita da torre, aproveitando parte de um vão que, possivelmente, teria sido um antigo portal.”³

Figura 3 - Construção 1. Quinta com Torre. Elaborado pelo autor.

Propõe-se a reabilitação das construções torreadas (1 e 6), para agroturismo com árvores de fruto, incluindo laranjas, e as restantes construções (2, 3, 4, 5 e 7) para casa de campo.

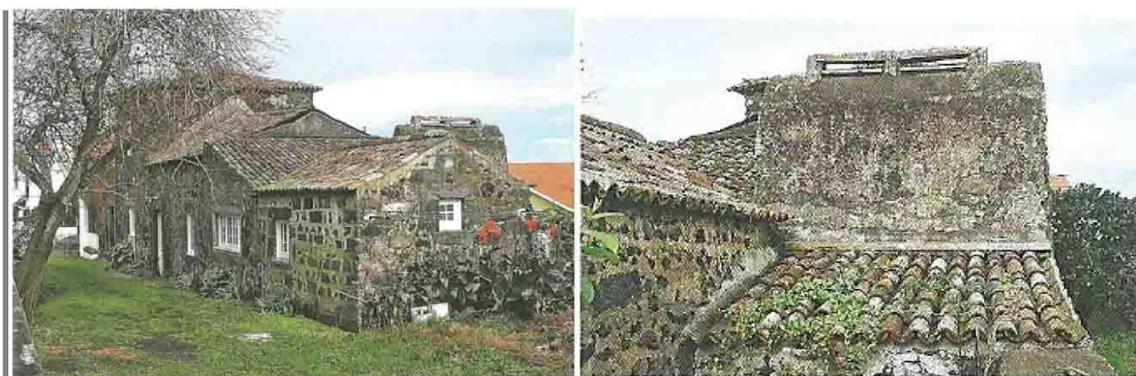
Durante a II Guerra Mundial foi um quartel militar, onde os oficiais se instalaram na casa principal e os soldados nos anexos. Estas construções foram reabilitadas recentemente, encontrando-se em bom estado de conservação.

Relativamente aos anexos, a ficha de inventário refere que *“tem uma disposição longitudinal e inclui um mirante, uma torre e um forno com uma expressiva chaminé. É construído em alvenaria de pedra à vista com as molduras e cunhais em pedra aparelhada. As coberturas, com diferentes águas, são em telha de meia-cana tradicional, com beiral duplo no corpo da torre e simples nos outros corpos. O conjunto de dois corpos é em "L" e corresponde às actuais garagens e arrumos.”*⁶

Figura 4 - Construção 2. Anexos em alvenaria de pedra. Adaptado do Inventário do Património Imóvel dos Açores.

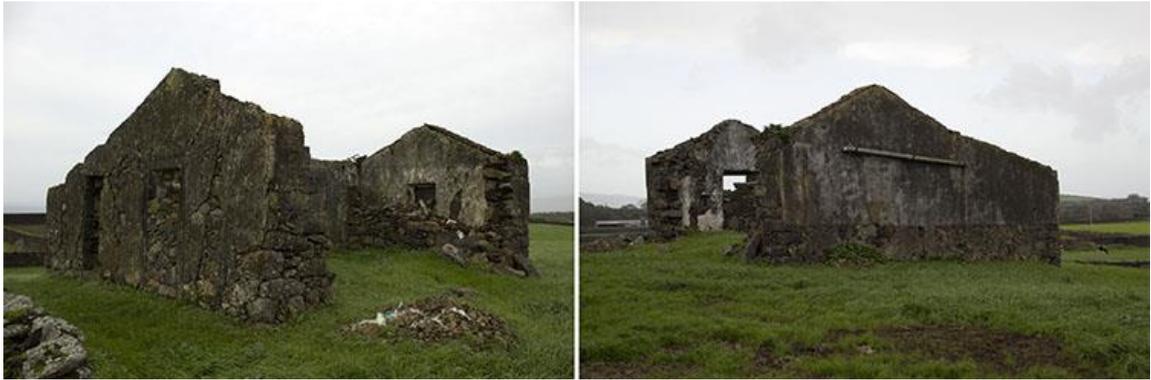
A construção número 3 (figura 5) localiza-se no interior da propriedade. Tem planta retangular, com duas divisões interiores e cobertura de duas águas. As fachadas norte e sul são cegas. As fachadas laterais incluem duas portas a poente e uma janela a nascente. As paredes eram rebocadas no exterior e interior e o pavimento interior era em terra batida. Há vestígios da cobertura, com estrutura em madeira e revestimento em telha de meia-cana tradicional. Inicialmente era habitação, atualmente encontra-se abandonado e em estado de ruína.

Figura 5 - Construção 3. Habitação. Elaborado pelo autor.

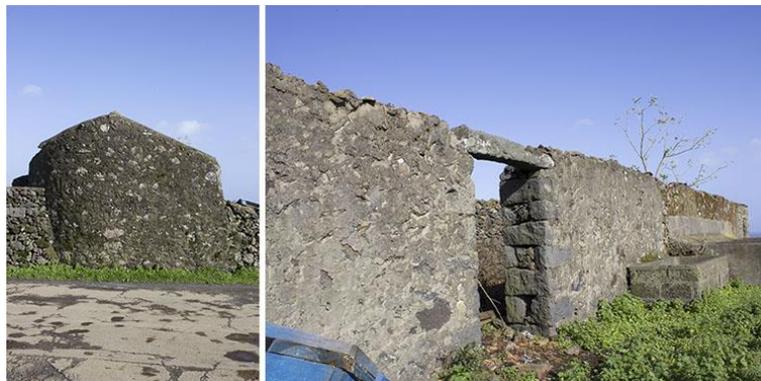
A construção 4 (figura 6) apresenta planta retangular no sentido norte-sul, com a fachada sul contígua à rua. As paredes são em alvenaria ordinária de pedra seca, rebocadas com argamassa de cimento no exterior. A fachada nascente tem dois vãos de porta, os restantes alçados são cegos. O pavimento era de terra batida. A cobertura era de duas águas, observando-se vestígios da estrutura em madeira e revestimento em telha de meia-cana.

Servia para abrigo de alfaias agrícolas e dos agricultores. Atualmente encontra-se abandonado e em estado de ruína.

Figura 6 - Construção 4. Abrigo para alfaias agrícolas. Elaborado pelo autor.

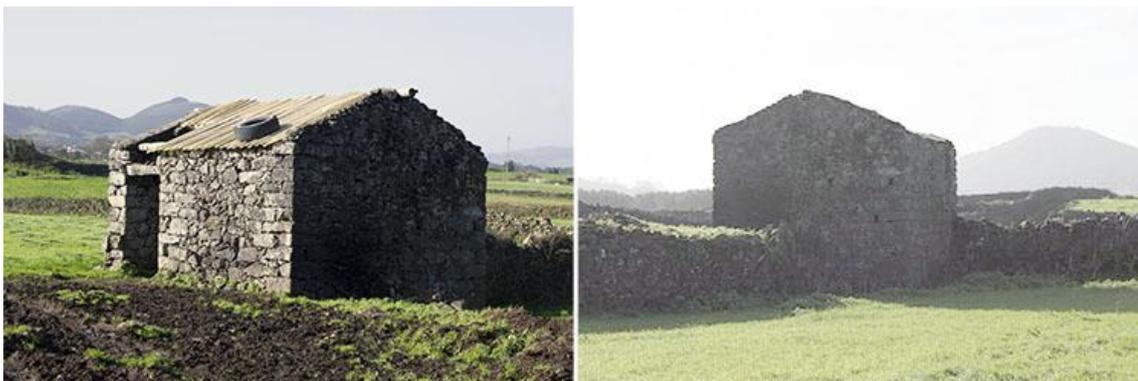
A construção 5 (figura 7) localiza-se no interior do terreno agrícola. Tem planta retangular e apenas um vão de porta na fachada nascente. As paredes são em alvenaria de pedra seca ordinária e cunhal aparelhado, sem qualquer reboco interior ou exterior. A cobertura é de duas águas com estrutura em madeira e revestimento a chapa de fibra de vidro. Originalmente era revestida com telha de meia-cana. O pavimento é de terra batida.

Mantem a sua função inicial de abrigo de alfaias agrícolas, encontrando-se por isso num razoável estado de conservação.

Figura 7 - Construção 5. Abrigo de alfaias agrícolas. Elaborado pelo autor.

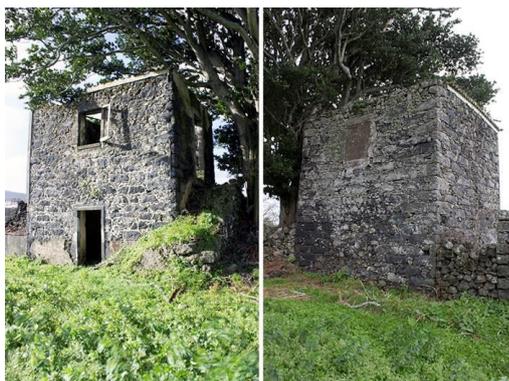
A construção 6 (figura 8) localiza-se no interior da propriedade, limitada por muros de aproximadamente três metros e meio de altura. Tem planta quadrangular, dois pisos e cobertura de quatro águas. O piso superior é acessível por uma escada exterior, contígua ao alçado norte. O piso térreo é de terra batida e tem apenas um vão de porta a nascente. No piso superior há duas janelas de peito, uma a nascente e outra a poente, a última encontra-se entaipada com blocos de cimento. As paredes são em alvenaria de pedra, com cunhais aparelhados. Os vãos são guarnecidos com cantaria. Apenas a fachada nascente se encontra rebocada, com argamassa de cimento nos cunhais e no embasamento. Interiormente, a torre apresenta reboco nos dois pisos. A cobertura e o pavimento do piso superior ruíram, observando-se vestígios da anterior estrutura em madeira.

Esta construção tem tipologia de torre/mirante, característica das quintas da laranja, limitada por muros altos, à semelhança da construção 1 incluída no Inventário do Património Imóvel dos Açores.

Figura 8 - Construção 6. Torre. Alçados nascente e poente. Elaborado pelo autor.

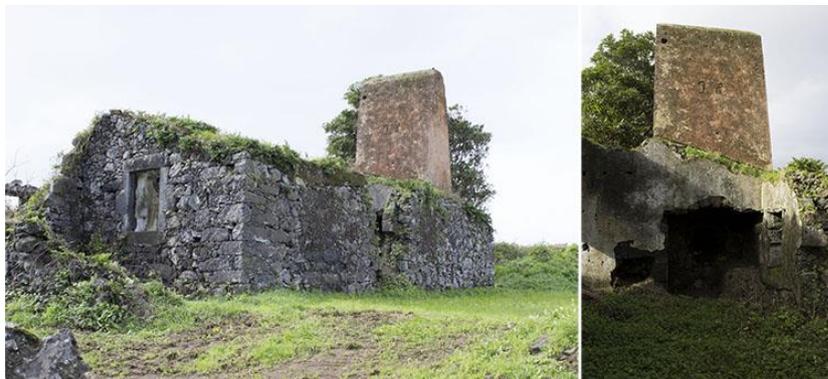
A construção 7 (figura 9) localiza-se contígua à rua e é composta por dois volumes térreos. O volume norte dispõe de uma única porta exterior, na fachada norte, e um pequeno vão a nascente para ventilação. O volume principal a sul, com cozinha e forno de lenha, inclui uma porta a norte, e uma janela de peito a poente. A cobertura era em madeira, revestida a telha de meia-cana e o pavimento em terra batida. Há vestígios de reboco na chaminé e no interior da casa. O forno é em alvenaria de pedra vermelha, com cobertura abobadada, coberta

de terra e revestida a telha de meia-cana. A terra era utilizada nas coberturas dos fornos para reter o calor, assim como a pedra vermelha. A construção destinava-se a habitação, atualmente encontra-se abandonada e em estado de ruína.

Figura 9 - Construção 7. Habitação. Elaborado pelo autor.

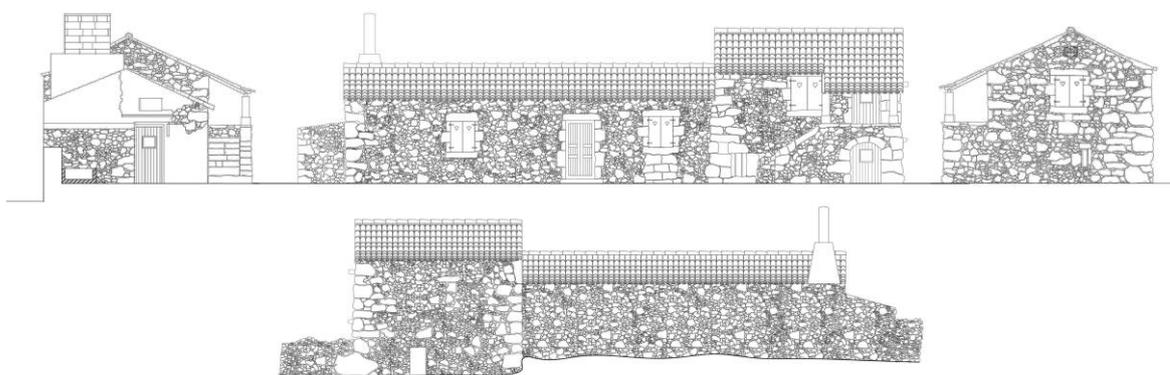
A construção das paredes é em alvenaria de pedra ordinária com os cunhais em pedra aparelhada. Apenas o alçado sul se encontra rebocado parcialmente (figura 15). O interior está rebocado na totalidade, com argamassa de barro, pintado de branco, à exceção da cozinha.

O volume térreo tem cinco vãos. Na fachada principal nascente existe um vão de porta, ladeado por duas janelas (figura 15). A fachada sul inclui um vão de porta, de acesso direto à cozinha, e um vão de janela entaipado (figura 15).

A fachada nascente inclui mais dois vãos, uma janela guarnecida com cantarias no piso superior, e um pequeno vão no piso inferior. A fachada norte (figura 15) inclui um vão de janela em cantaria no piso superior, e um pequeno vão no piso inferior.

A fachada poente é cega (figura 15), confina com o terreno vizinho.

Figura 15 - Levantamento arquitetónico. Alçados sul, nascente, norte e poente. Elaborado pelo autor.

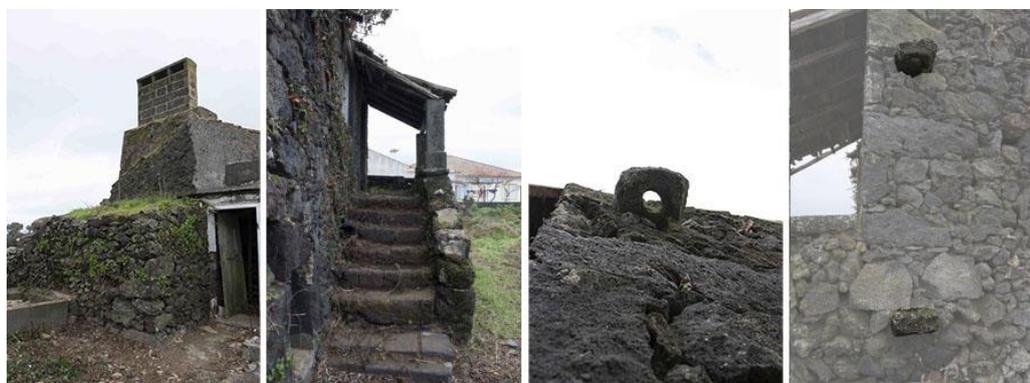
Destacam-se os elementos construtivos singulares. No volume térreo, a sul observa-se o corpo saliente do forno e a chaminé de grandes dimensões (figura 19). O forno tem planta circular (figura 18) e é coberto por abóbada em alvenaria de pedra. Por baixo do forno existe um pequeno vão para limpeza das cinzas. A abóbada é em alvenaria de pedra, coberta com terra para retenção do calor, e revestida com telhas de meia cana, idênticas às restantes coberturas.

No volume de dois pisos, a nascente observa-se a escada exterior e balcão em alvenaria de pedra. No alçado norte destacam-se duas cantarias salientes para apoio de haste de bandeira (figura 19).

Figura 19 – Elementos singulares. Elaborado pelo autor.
