CIDADES, Comunidades e Territórios

Caracterização Arquitectónica e Construtiva das Cocheiras Santos Jorge, Estoril, Portugal.

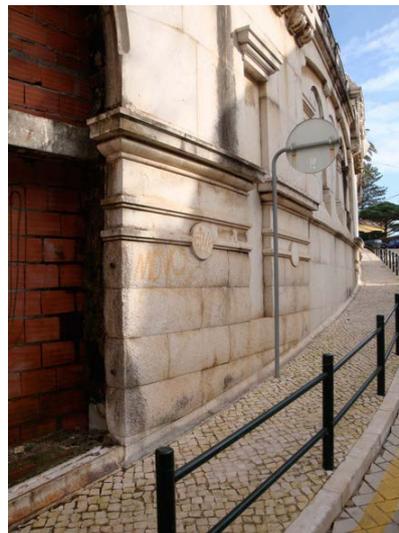
Figura 14. Revestimento da fachada sul, 2011.

As suas três fachadas são revestidas a cantaria em blocos, em geral com acabamento bujardado (Figura 14). Este revestimento é sobrepujado por um friso de rocha de acabamento amaciado que se desenvolve ao longo dos alçados norte, poente e sul do edifício. Este friso contorna o topo, em arco, do portão de entrada e é interrompido apenas pelos vãos.

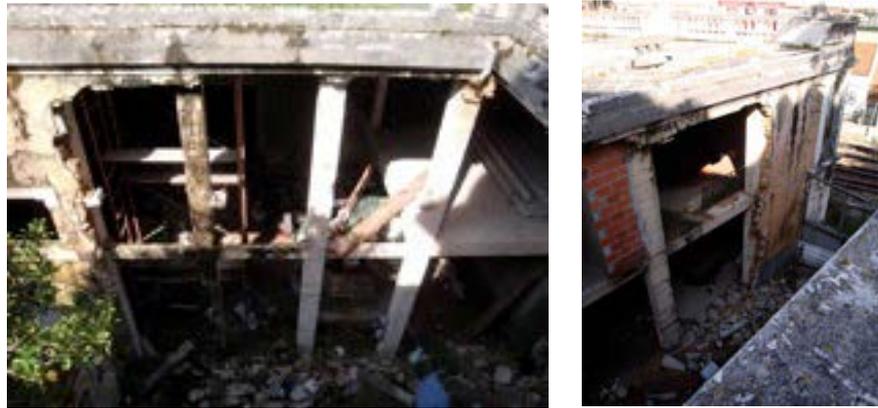
Figura 21. Fachada nascente, 2011.

O alçado nascente é a única parte do envelope do edifício que não é revestida a cantaria. A parede deste alçado foi destruída na sua quase totalidade deixando à vista o que se crê possa ser a estrutura original (Figura 21).

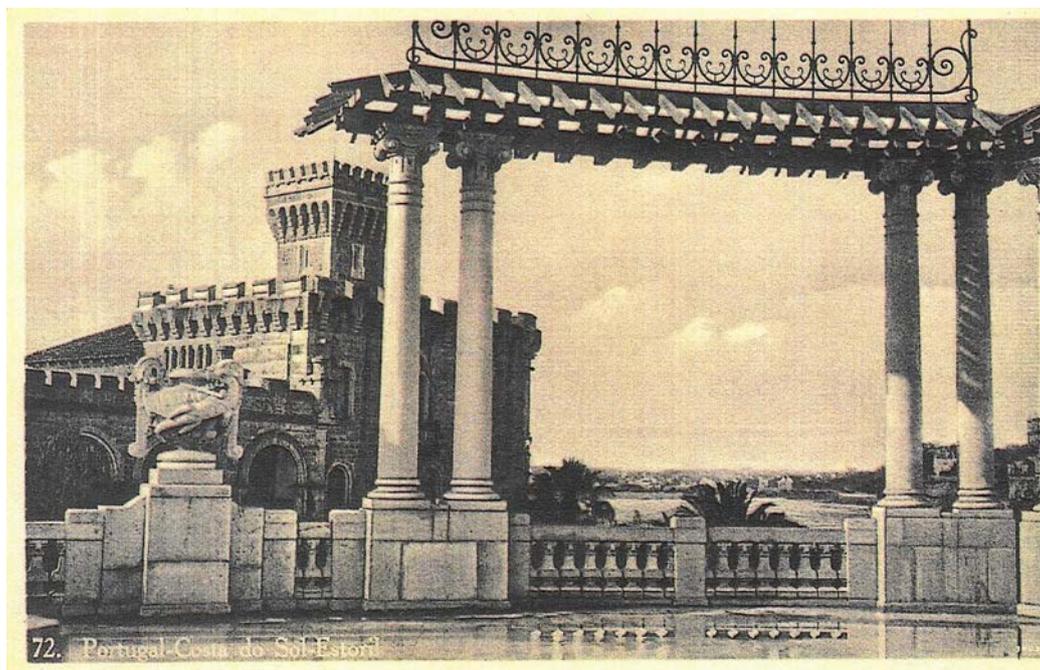
Figura 22. Pormenor da cobertura das Cocheiras Santos Jorge, 2011.

O projecto submetido à Câmara Municipal incluía, no terraço, três pérgolas sobre a balaustrada; tanto do lado norte como sul. São pérgolas de quatro águas, provavelmente no mesmo tipo que a cobertura do arco, suportadas por colunas em cada extremidade. A sua passada existência é confirmada por fotografias antigas (Figura 22).

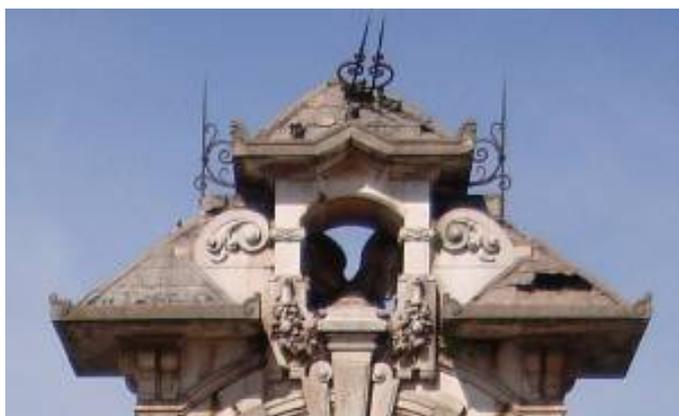
Figura 24. Cobertura do arco, 2011.

A terceira pérgola, mais pequena que as restantes duas, era da largura do motivo decorativo de frontão triangular (Figura 24) - este abrigaria uma estátua. As duas pérgolas maiores seriam iluminadas por um candeeiro que sobrepujaria o pilarete intermédio do primeiro tramo de balaustrada. Todas estas pérgolas seriam encimadas por antenas metálicas, tal como se pode observar na cobertura do arco (Figura 24).
