**REABILITAÇÃO - CASO DE ESTUDO
CASA DA PRAÇA DA SÉ, EM BRAGANÇA**

Trabalho de projeto submetido como requisito parcial para obtenção do grau de
Mestre em Arquitetura
(Mestrado Integrado em Arquitetura)

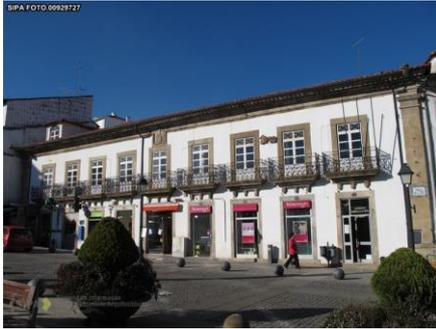
Localização: Praça da Sé nº13

Este edifício originalmente uma residência unifamiliar datada do séc. 18, muito semelhante ao edifício em estudo. Encontra-se na mesma praça, possui planta rectangular de dois pisos, com fachada principal de desenvolvimento horizontal.

Definida por pilastras toscanas, com friso e cornija no topo e regularmente rasgada por vãos rectos e rectangulares, correspondendo a portas no piso inferior e a janelas de sacada no piso superior.

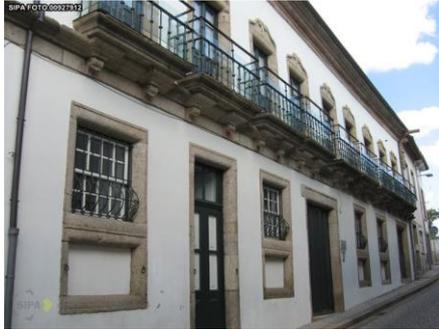
Localização - Rua Eng. José Beça, nº. 39 (Rua da Alfândega)

Casa de arquitectura residencial, setecentista. Casa nobre urbana de planta em L invertido, e corpo principal rectangular de dois pisos, o térreo e o andar nobre, de acentuado desenvolvimento horizontal.

Apresenta fachada principal terminada em frisos e cornija, cunhais de pilastra e pisos separados por friso e cornija, rasgados por vãos rectilíneos de molduras convexas. Abrem-se no térreo portas e janelas de peitoril, diferindo neste ponto com o edifício em estudo, sendo que no andar nobre rasgam-se janelas de sacada, com molduras terminadas em falso frontão contracurvado.

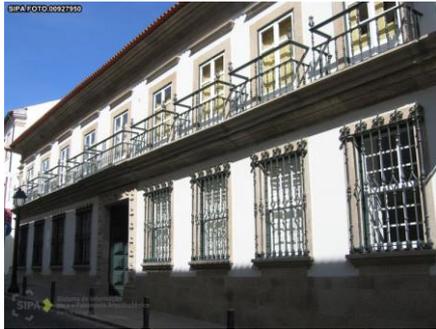
Localização - Rua Abílio Beça, n.º 105

Edifício de arquitectura residencial, setecentista. Casa nobre urbana de planta rectangular, de dois pisos, o térreo e o andar nobre, de acentuado desenvolvimento horizontal.

Composto de fachada principal terminada em friso e cornija, cunhais apilastrados e pisos separados por friso e cornija, rasgada regularmente por vãos rectilíneos, correspondendo no piso térreo a portas de moldura simples ladeando o portal central de moldura almofada e, no andar nobre, a janelas de sacada,

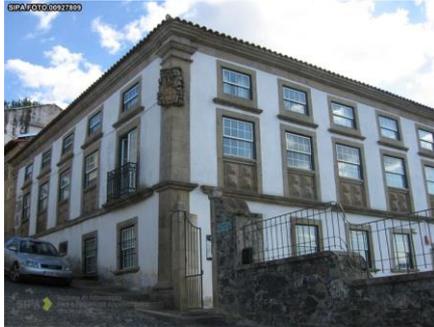
Localização - Rua Trindade Coelho, nº. 32, Costa Grande

Edifício de arquitectura residencial, seiscentista ou setecentista. Casa nobre urbana construída no séc. 17 ou 18, de planta rectangular, de dois pisos, o térreo e o andar nobre, sobreposto por uma *mezzanine* de construção posterior.

Fachada principal e a lateral esquerda viradas à rua, terminadas por friso e cornija, com cunhais apilastrados, e rasgadas por vãos rectilíneos de molduras simples com janelas de guilhotina, à semelhança do edifício em estudo. No piso

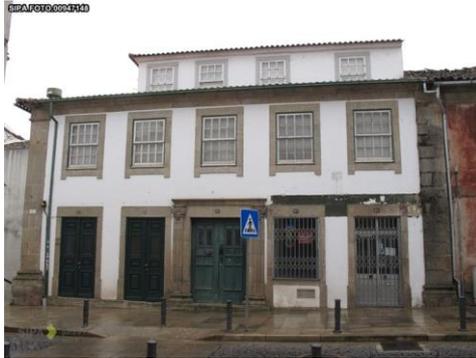
Localização - Rua dos Combatentes da Grande Guerra (antiga Rua Direita), n.º 77 a 85; Rua das Escadinhas, Rua dos Gatos, n.º 69

Casa abastada oitocentista reformada no séc. 20, de planta rectangular e fachada principal de dois pisos, definida por pilastras toscanas, terminada em friso e cornija, com vãos rectilíneos, correspondendo no piso térreo a portais e no segundo a janelas de peitoril, sendo o portal central ladeado por pilastras que suportam cornija. (SIPA, 2011)

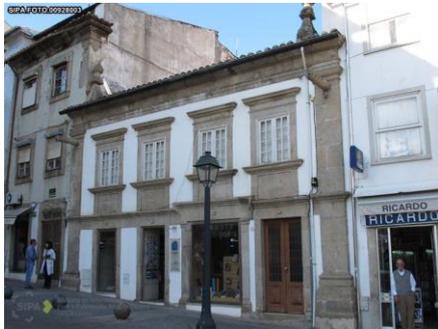
Localização - Praça da Sé n.º 23-25.

Edifício de arquitectura residencial, seiscentista. Casa nobre urbana de planta rectangular, com dois pisos, o térreo e o andar nobre.

Apresenta fachada principal terminada em frisos e cornija, cunhais apilastrados e pisos separados por friso e cornija, rasgados por vãos rectilíneos moldurados, abrindo-se, no térreo, portais, o principal descentrado, e, no andar nobre, janelas de peitoril, com molduras encimadas por friso e cornija e com pano de peito em cantaria. (SIPA, 2011).

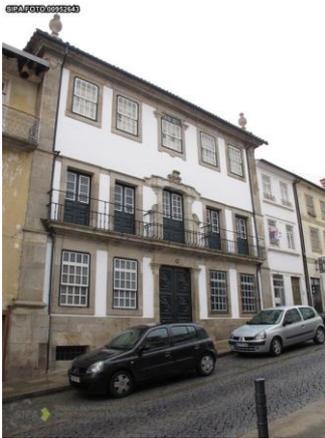
Localização - Rua dos Combatentes da Grande Guerra (antiga Rua Direita), n.º 103

Casa abastada oitocentista, destacam-se elementos em cantaria no embasamento, pilastras, frisos nos pisos e no topo, molduras dos vão e janelas de sacada no andar nobre.

As janelas do piso térreo assim como do último são de guilhotina e a caixilharia de madeira.

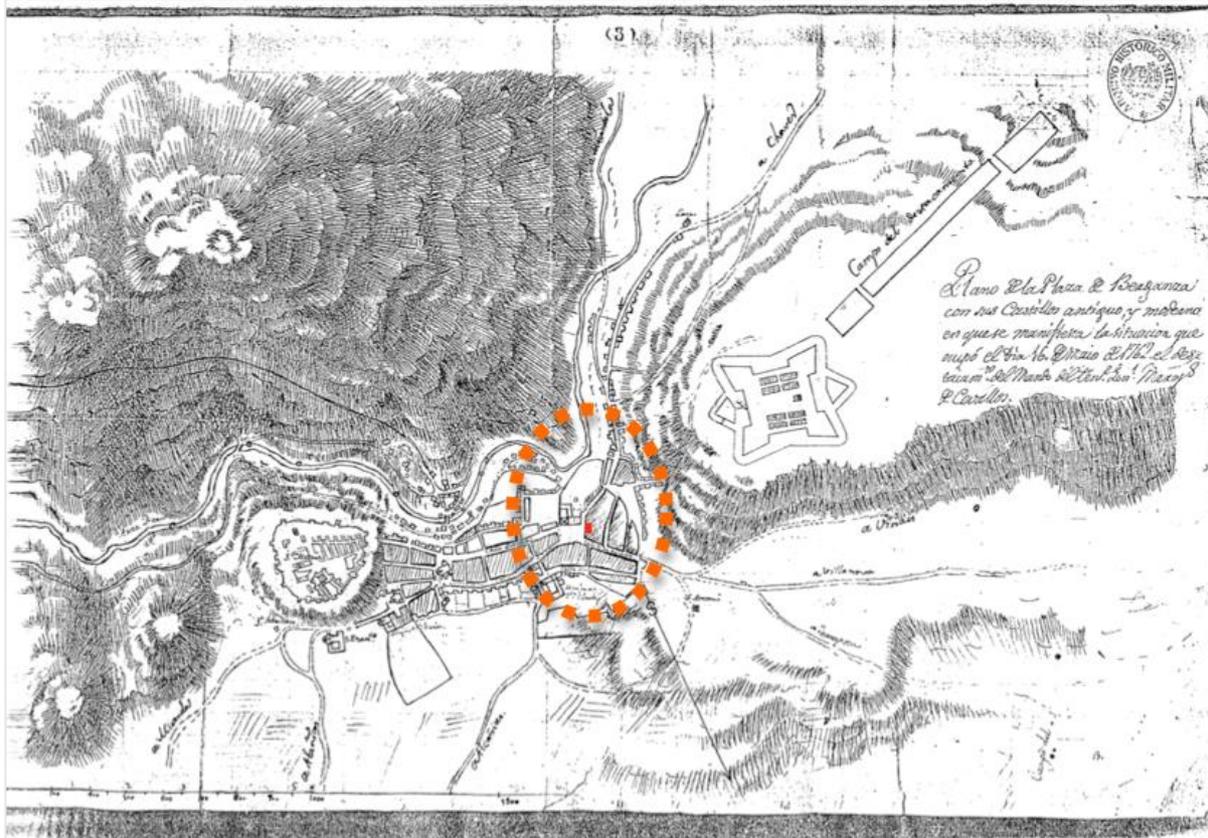
Figura 3 - Planta da Cidade de Bragança de 1762, onde no ponto a vermelho está delimitado o lote.

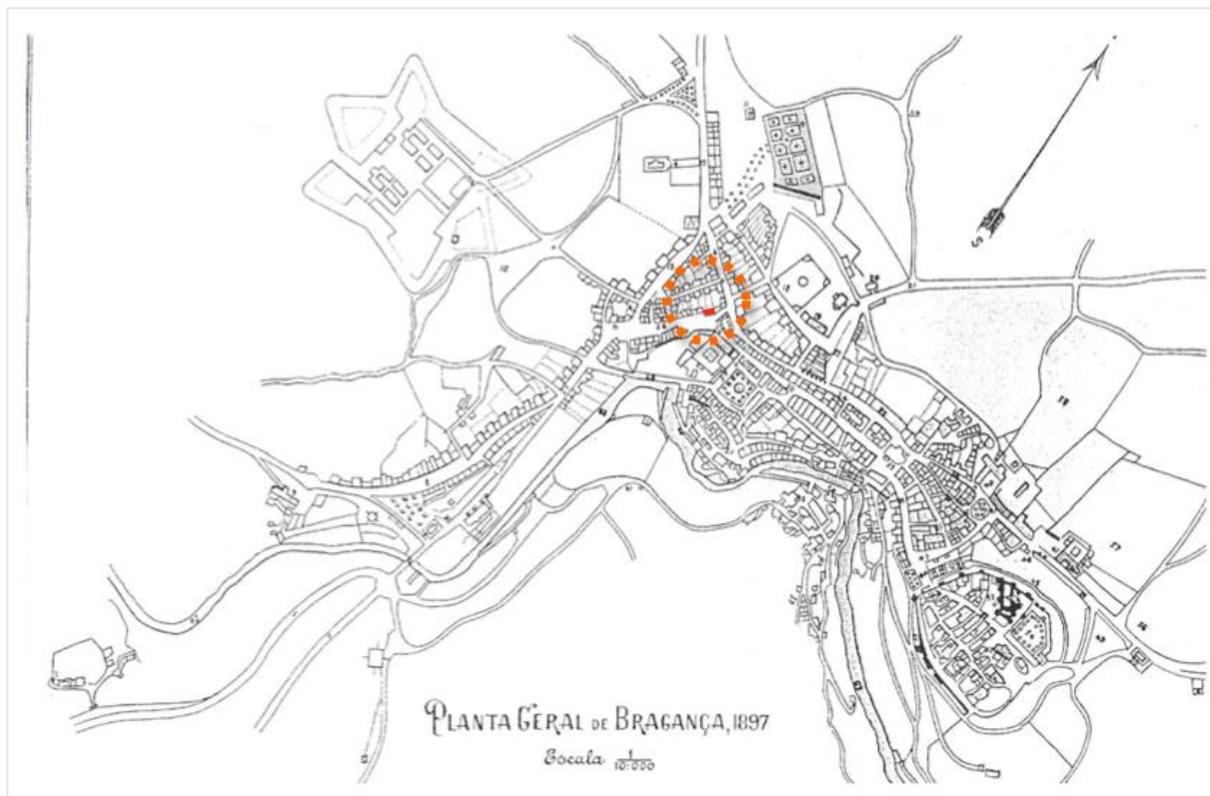
Figura 5 - Planta Cidade de Bragança 1897.

1897 - Planta da Cidade de Bragança de 1897 (ver Fig. 5).

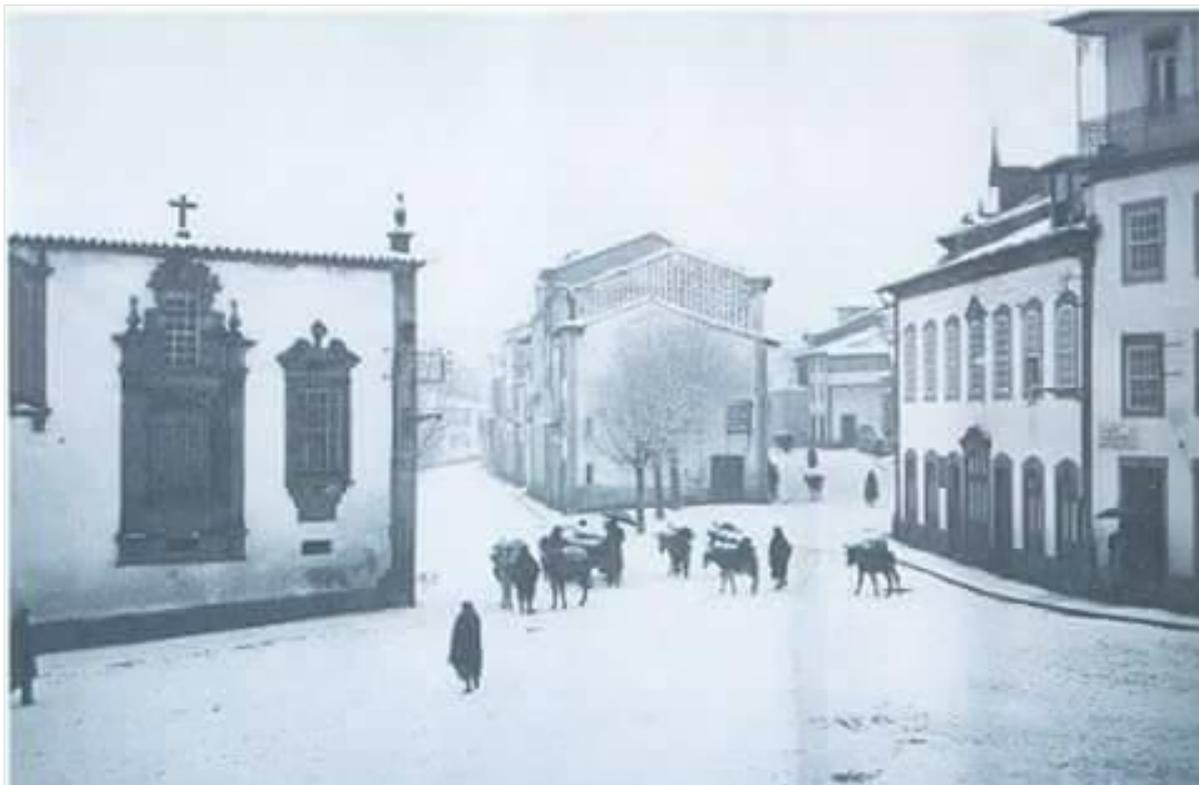
Figura 6 - Praça da Sé - 1918 Bragança (Desconhecido, 2017), grupo do *Facebook*: "Tesourinhos de Bragança".

1918 – Primeiro registo fotográfico da casa encontrado no *Facebook* grupo: “*Tesourinhos de Bragança*” (ver Fig. 6) - Constata-se o edifício em estudo do lado direito. Podemos verificar que nesta data as portas do piso térreo ainda são na sua totalidade de madeira, ou madeira e vidro.

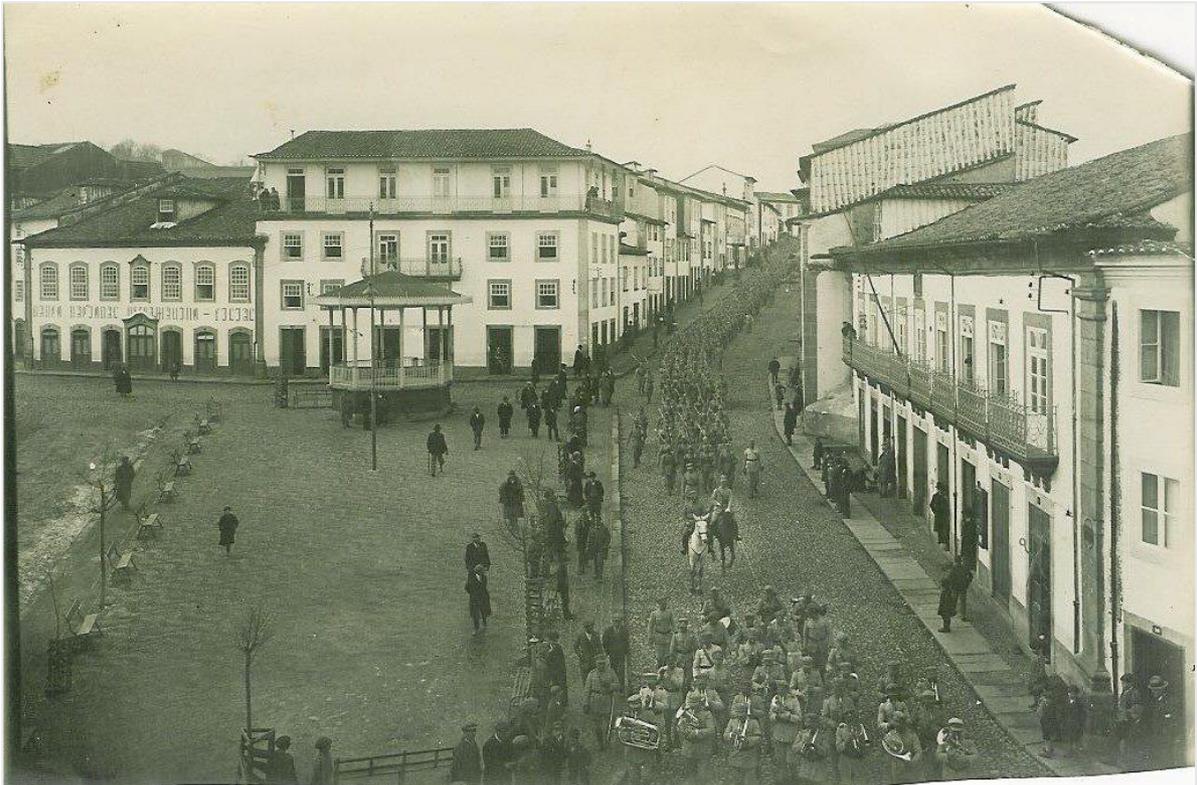
Figura 7 - Praça da Sé - 1919 Bragança (Desconhecido, 2017) grupo do Facebook: "Tesourinhos de Bragança".

1919 – Segundo registo fotográfico da casa encontrado no *Facebook* grupo: “*Tesourinhos de Bragança*” (ver Fig. 7). Nesta data podemos verificar que funcionava no edifício o Banco Nacional Ultramarino. Este banco funcionou no piso térreo por volta de 10 anos. De forma a datar melhor esta informação poderemos a partir da imagem situar cronologicamente durante os anos de 1919 a 1931, devido á inexistência do cruzeiro na Praça da Sé e o coreto ainda ali existia.

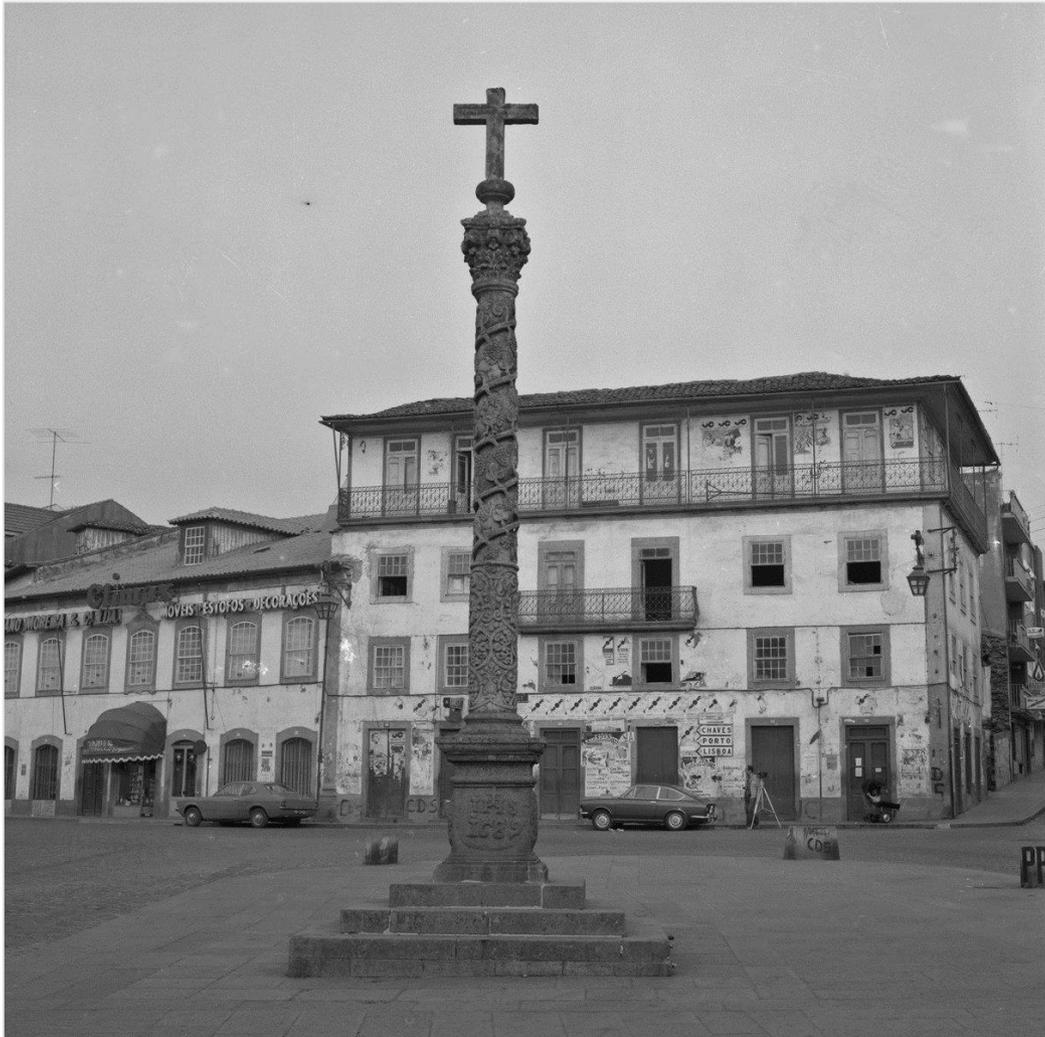
Figura 8 - Praça da Sé 1978 - Registo Alemão - Fotografia- Gloc, Jan (Desconhecido, 2017), grupo do Facebook "Tesourinhos de Bragança".

1978 – Terceiro registo fotográfico encontrado no *Facebook* grupo: “*Tesourinhos de Bragança*” (ver Fig. 8). Tendo em consideração a fotografia em anexo, constata-se a alteração das portas no piso térreo, em vez de madeira e vidro, vemos portas de alumínio e vidro. Um toldo onde se encontrava a porta principal do edifício com a inscrição “móveis”, que dava acesso ao primeiro piso. É nesta imagem que se vê também a primeira alteração ao uso de privado para comercial no primeiro piso. Nesta data funcionava no andar nobre uma loja de mobiliário, sofás e decoração. Esta loja funcionou aqui até ao ano de 1984.

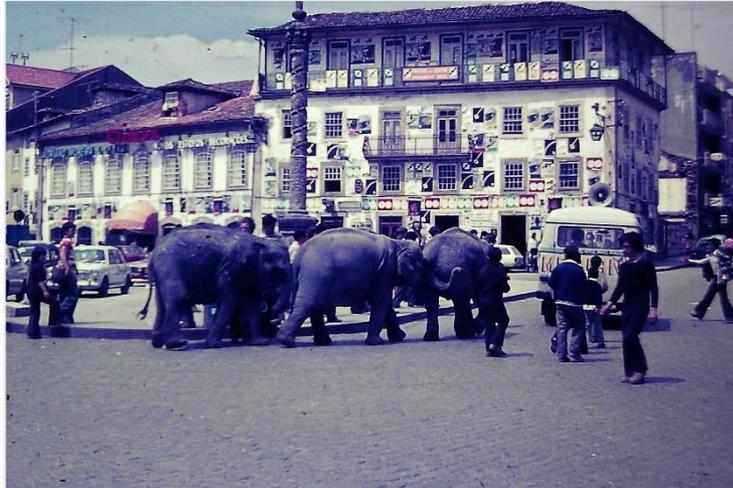
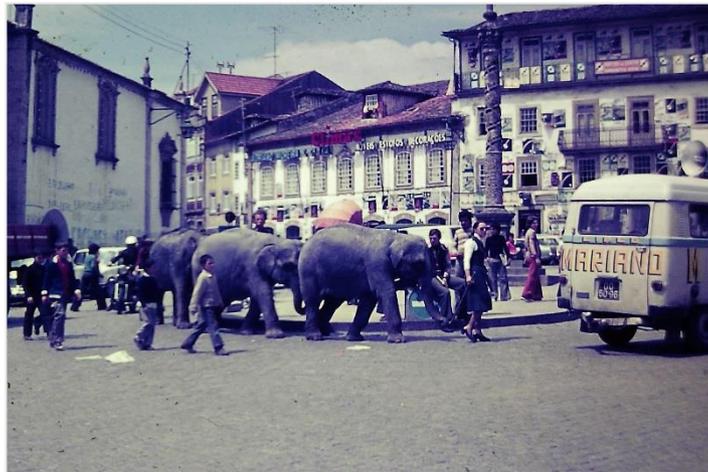
Figura 9 - Praça da Sé - anos 70's (Desconhecido, 2017), grupo de *Facebook* "Tesourinhos de Bragança".

Figura 10 - Praça da sé - anos 70's (Desconhecido, 2017), grupo de *Facebook*: "Tesourinhos de Bragança".

Década de 70 – Quarto e quinto registo fotográfico encontrado no *Facebook* grupo: “*Tesourinhos de Bragança*” (ver Fig. 9 e 10) Dia de Circo na cidade podemos ver nestas fotografias que até o próprio edifício se encontra coberto com cartazes políticos. De forma alguma podemos negar a década em que foram tiradas estas fotografias. Nestas imagens podemos confirmar que os vãos das janelas desde a primeira imagem até á data de hoje se mantiveram inalterados.

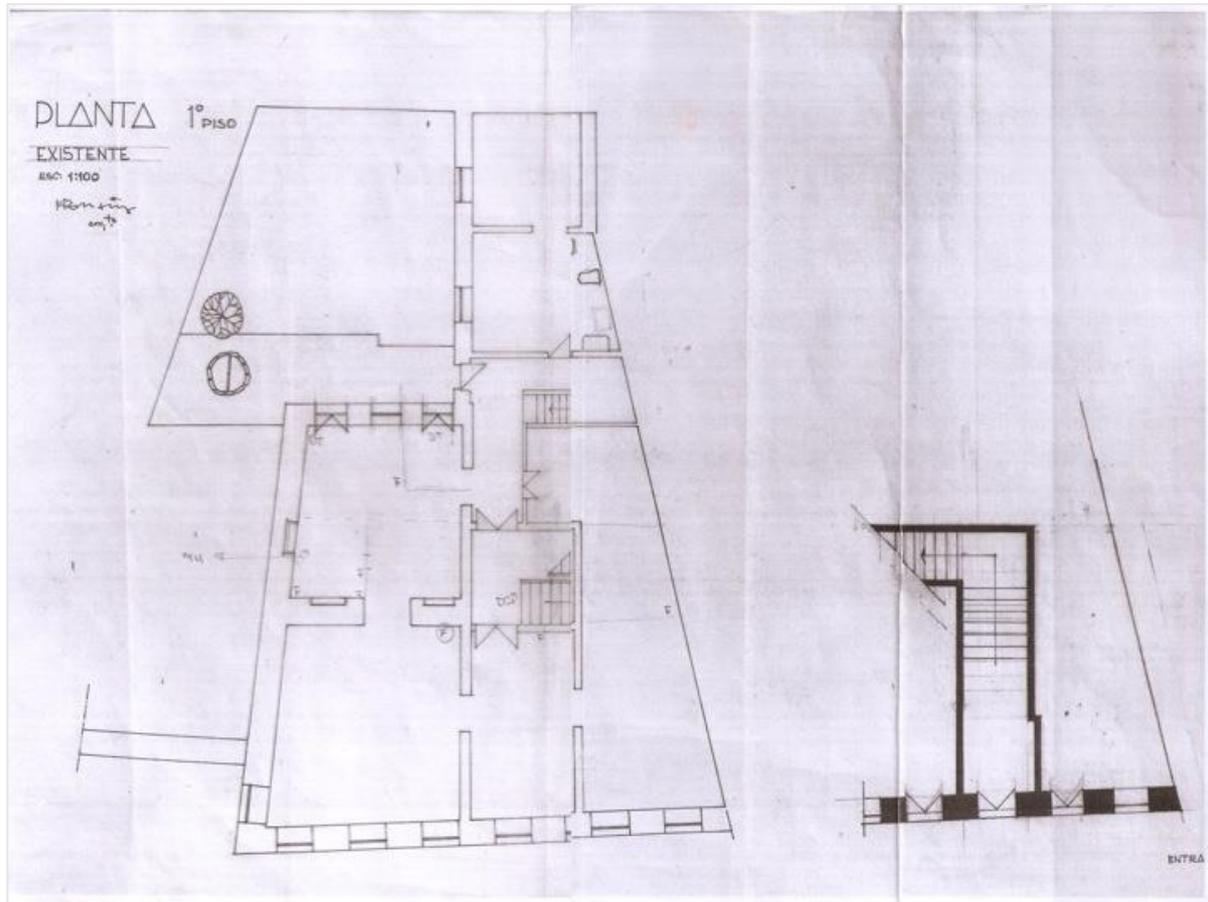
Figura 13 - Planta de como se encontrava o andar nobre, piso 1 - 1984 Arq. Manuel Ferreira - Do lado direito a escada de acesso ao piso 1 - Planta Rés-do-chão (piso0).

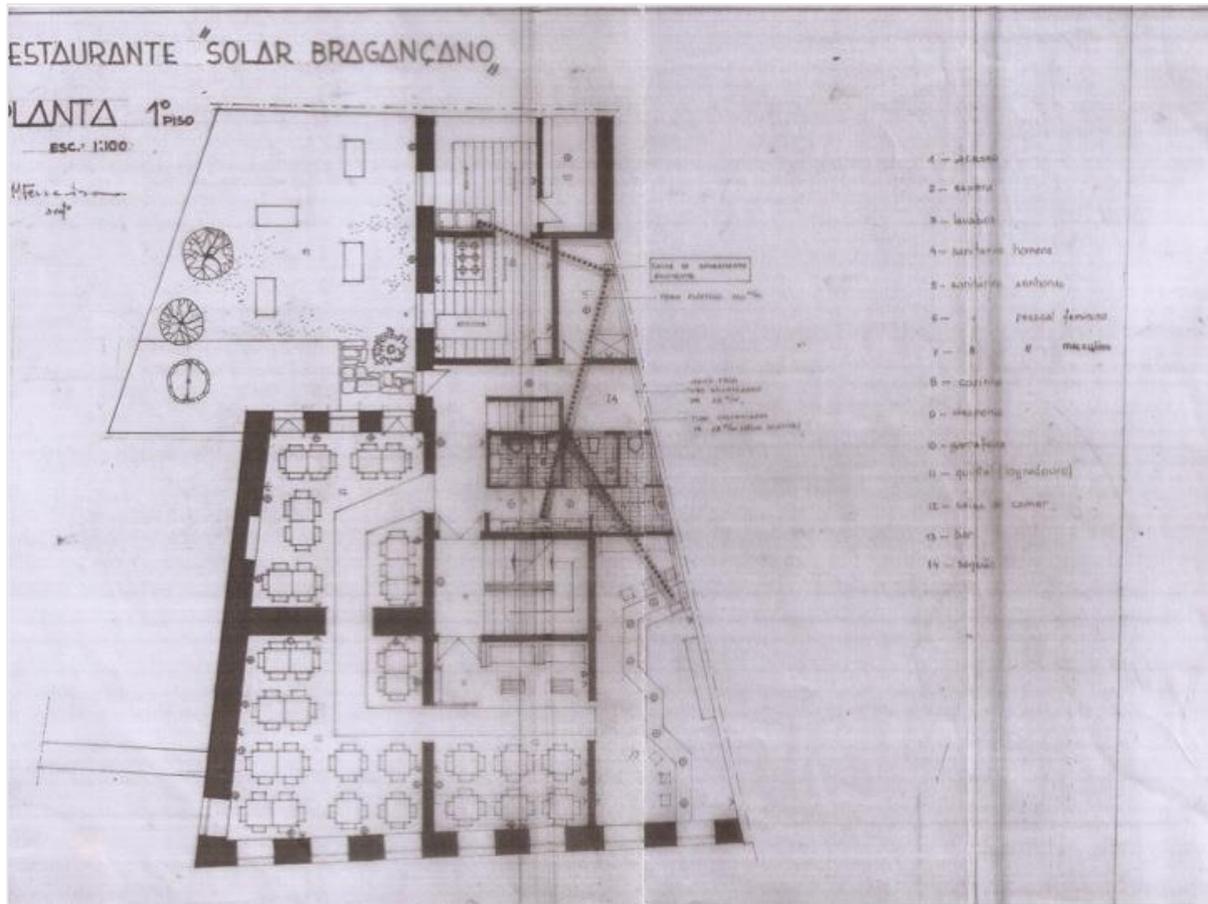
Figura 14 - Planta de proposta de alteração 1984 - Arq. Manuel Ferreira.

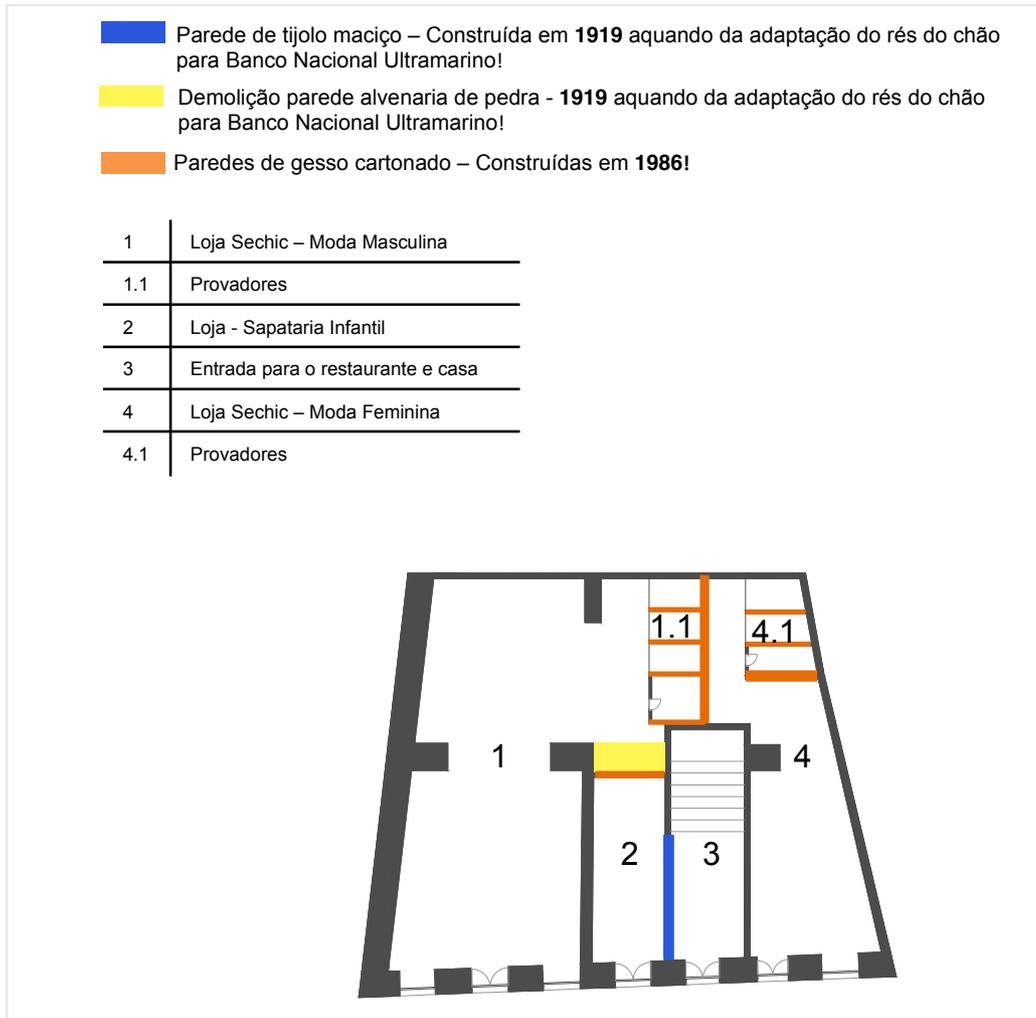
Figura 15 - Planta piso 0 – piso Térreo - Três Lojas (Beatriz Ramos de Matos – desenhadas em 2017 demonstração das alterações construtivas ao nível do interior do edifício.

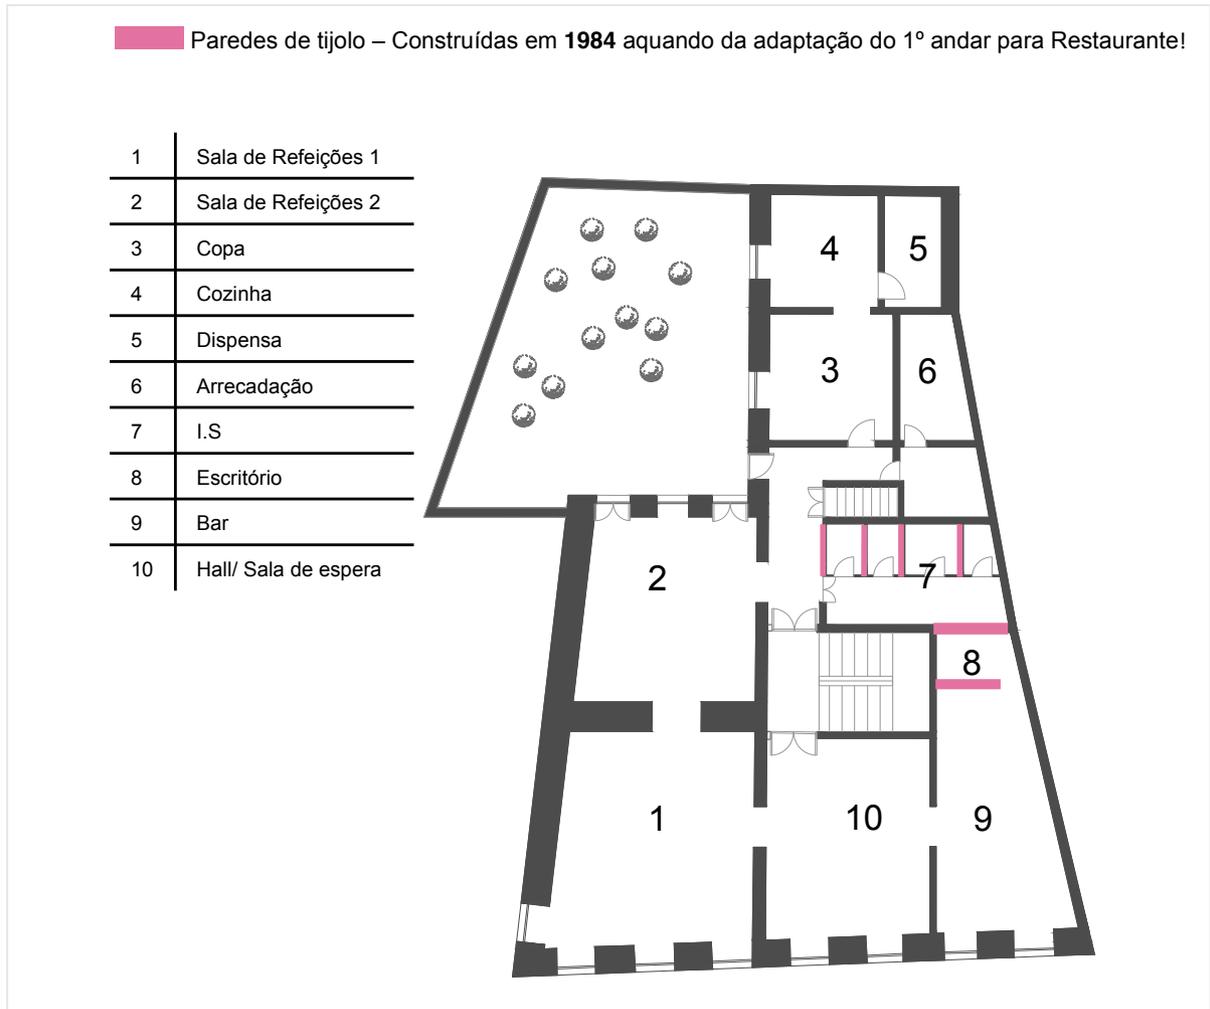
Figura 16 - Planta piso 1 – Restaurante Solar Bragançano (Beatriz Ramos de Matos – desenhada em 2017 demonstração das alterações construtivas ao nível do interior do edifício).

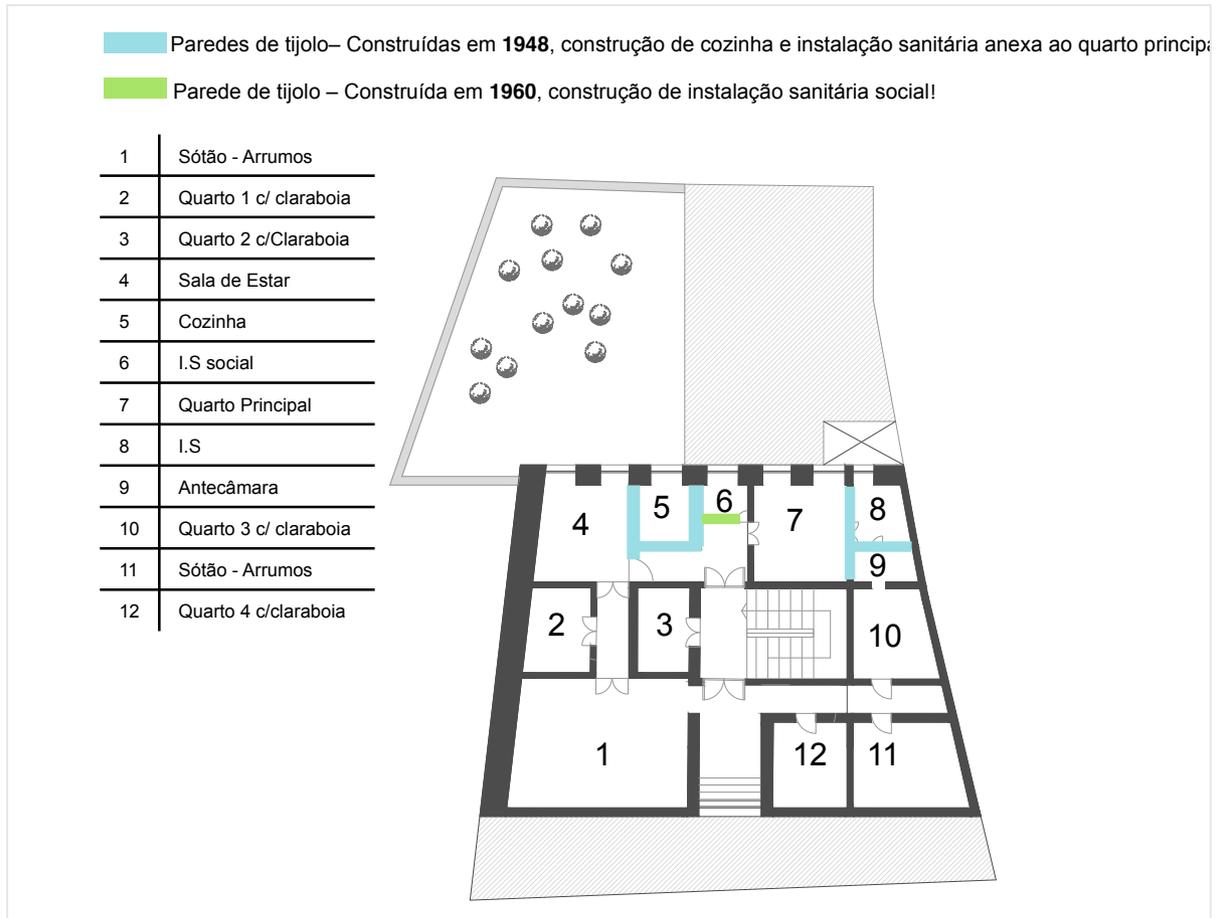
Figura 17 - Planta piso 2 – Sótão Casa particular (Beatriz Ramos de Matos – desenhadas em 2017 demonstração das alterações construtivas ao nível do interior do edifício).

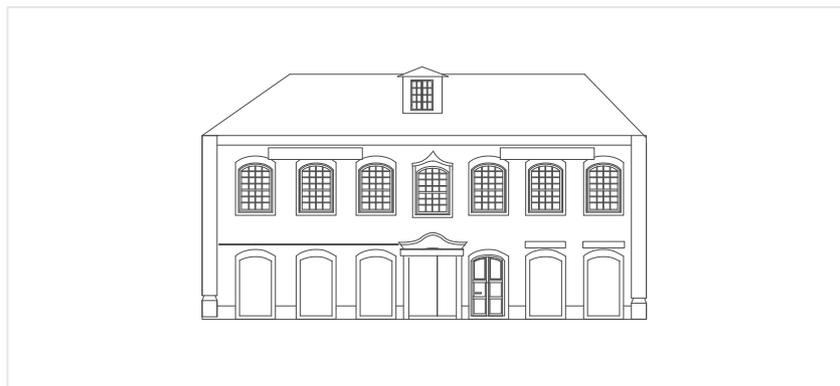
Figura 18 - Alçado Principal do edifício (Beatriz Ramos de Matos – desenhada em 2017).

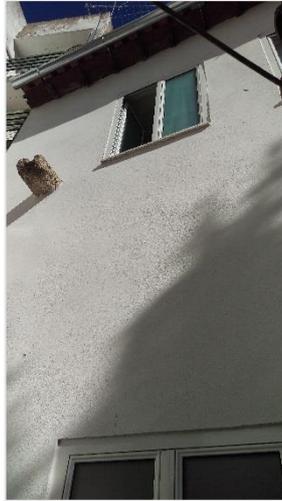
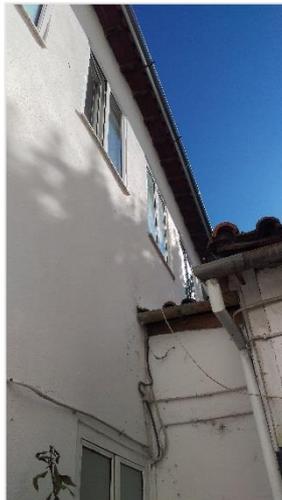
Figura 20 - Fotografia do alçado posterior - Vãos do piso 2 Sótão Casa particular (Beatriz Ramos de Matos - capturada em 2016).

Figura 21 - Fotografia do alçado posterior - Vãos do piso 2 Sótão Casa particular (Beatriz Ramos de Matos - capturada em 2016).

2012 – Substituição de todas as janelas no piso 2 – Sótão para janelas de peitoril, com duas folhas em pvc, devido ao mau estado de conservação e não funcionamento das janelas original de guilhotina de madeira, transmissão oral por parte dos proprietários. (ver Fig. 20 e 21).

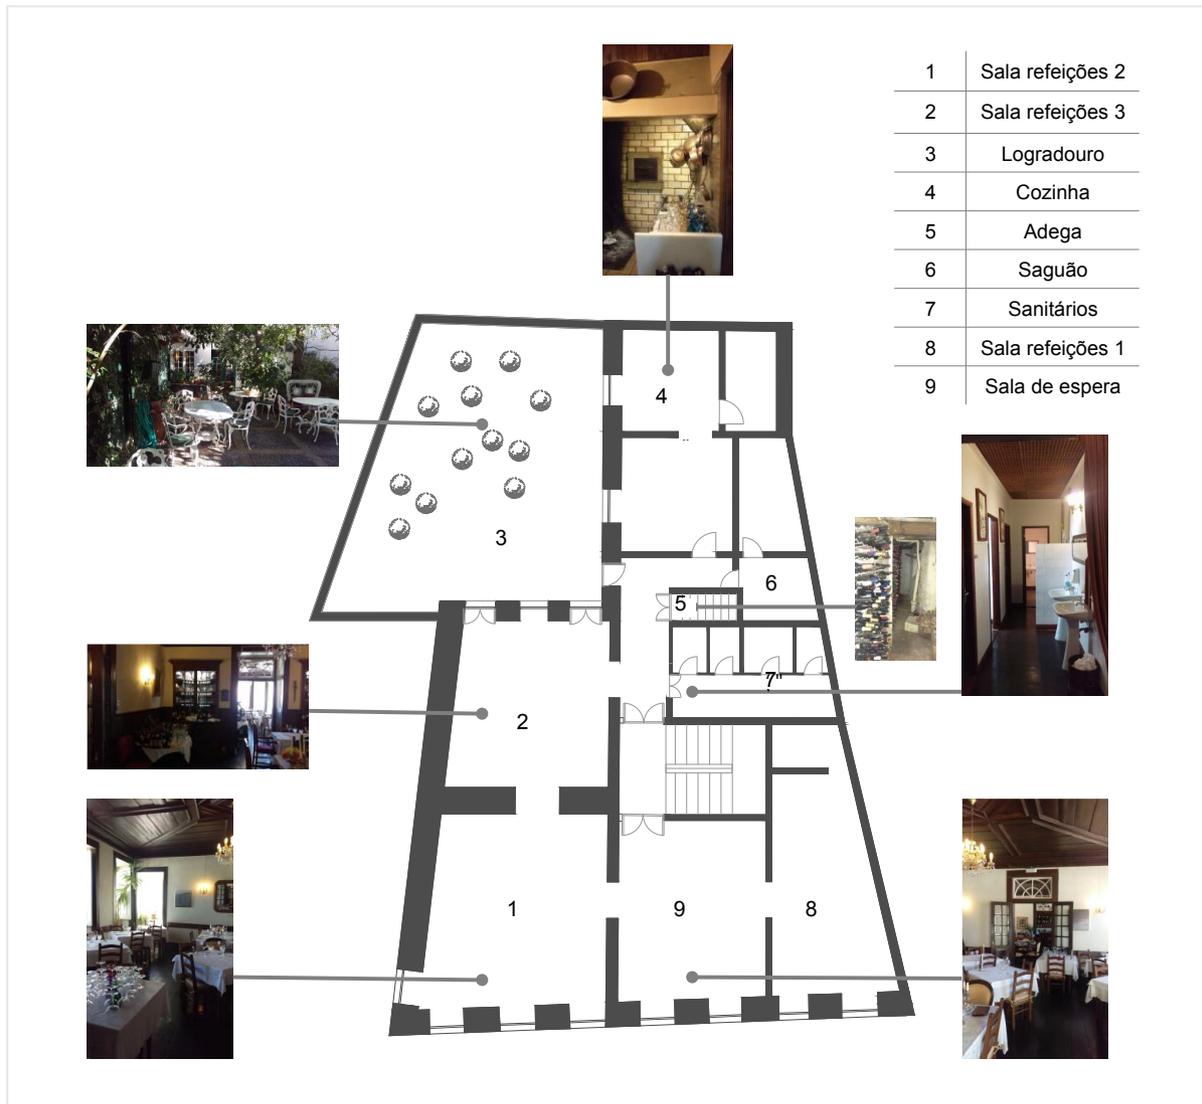
Figura 25 - Planta piso 1º andar nobre - Restaurante 2017.

O logradouro, tem uma planta trapezoidal com 10 metros, por 11 metros, por 6,5 metros, por 5 metros. Do lado Este o logradouro comporta duas janelas e uma porta de duas folhas, e a Norte com duas janelas que comunicam com a cozinha. Há três níveis de pavimento ligados por dois a três degraus em granito entre si. É neste logradouro que encontramos a zona de lavandaria, um pequeno anexo que também serve o restaurante para este mesmo fim. O granito que se encontra no pavimento do logradouro é em paralelos e possui guias de granito. Encontra-se um pequeno canteiro, duas figueiras, e vários vasos com flores variadas; tem um poço circular, com lajes colocadas na vertical, unidas por gatos de ferro.

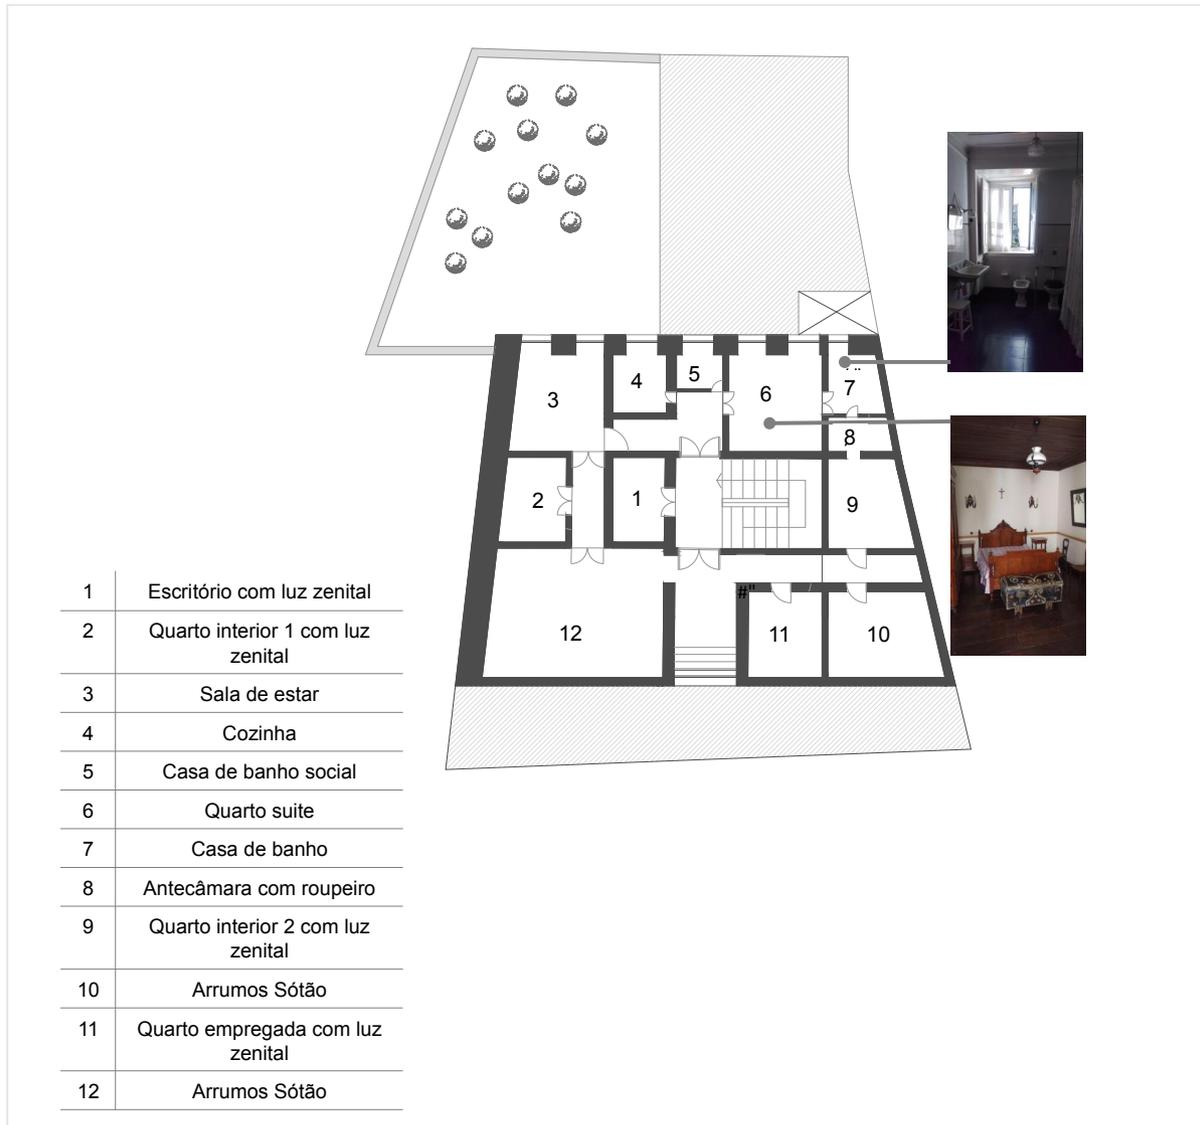
Figura 26 - Planta piso 2 Sótão casa particular 2017.

espaço de arrumos do sótão (nº10 ver Fig.26) este espaço tem o pavimento revestido com tábuas de madeira de castanho, sendo que o seu tecto não possui qualquer revestimento. Como este espaço não possui qualquer revestimento ao nível do tecto consegue-se ver a estrutura do telhado e as telhas, sendo uma divisão com grandes amplitudes térmicas.

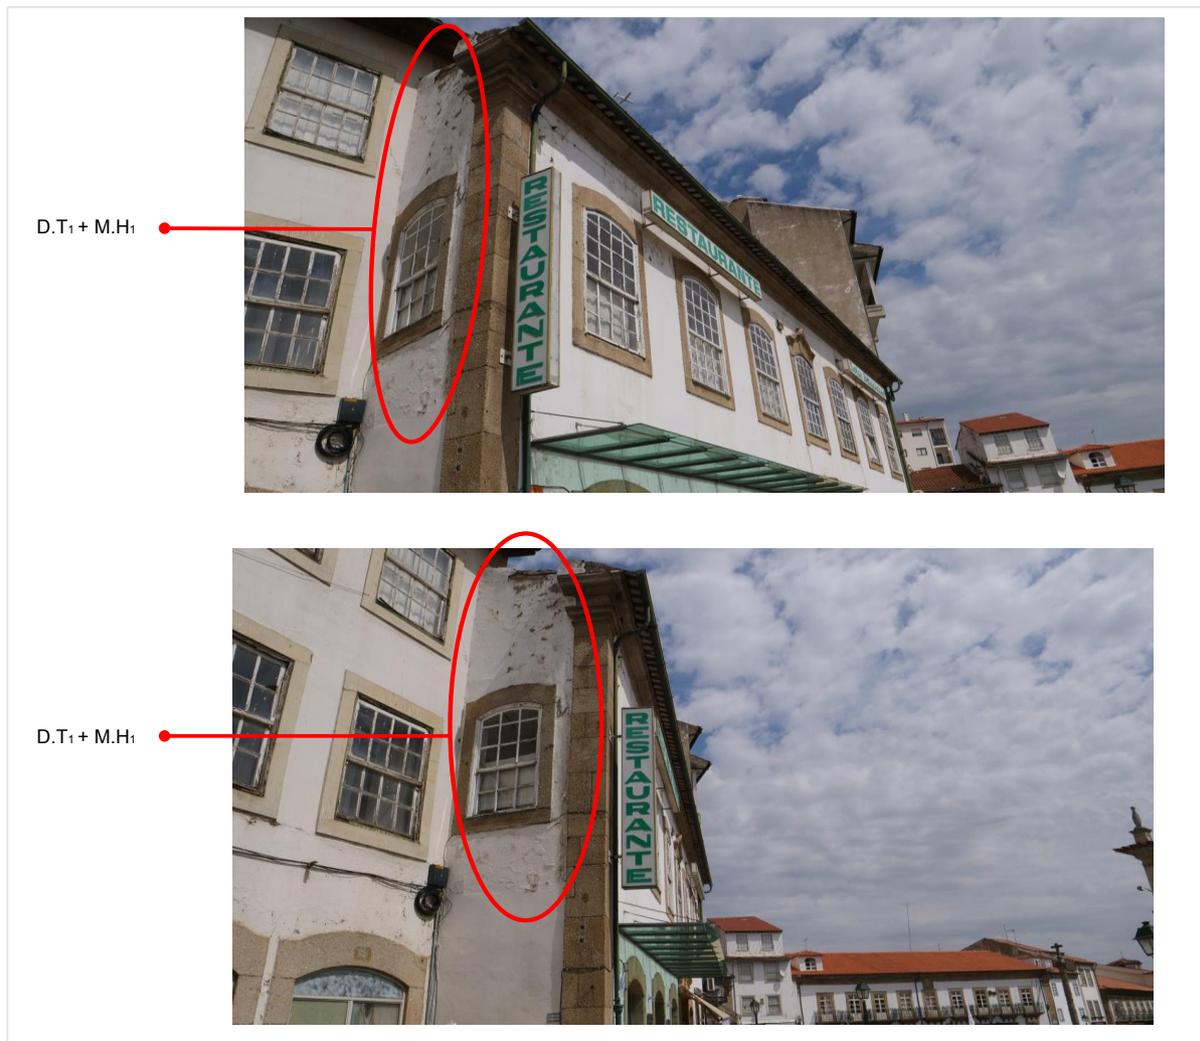
Figura 27 - Fotografia de fachada.

| Sigla número | Grau de anomalia | Fotografia | Descrição |
|---|---|---|--|
| D.T ₁ Destacamento de Tinta 1 | a) | | Destacamento de tinta e fissura provocada por remate deficiente da cobertura e consequente escoamento de águas pluviais da cobertura |
| M.H ₁ Mancha de Humidade 1 | a) | | Manchas de humidade na fachada, provocadas pela instalação de cabos elétricos e painéis publicitários |

As fachadas apresentam anomalias pontuais, de destacamento de tinta, devido a escorrência de humidades, consequente da degradação do remate da cobertura e da fixação de cabos eléctricos e painéis publicitários. Os cabos serão removidos e o remate da cobertura será refeito de forma adequada.

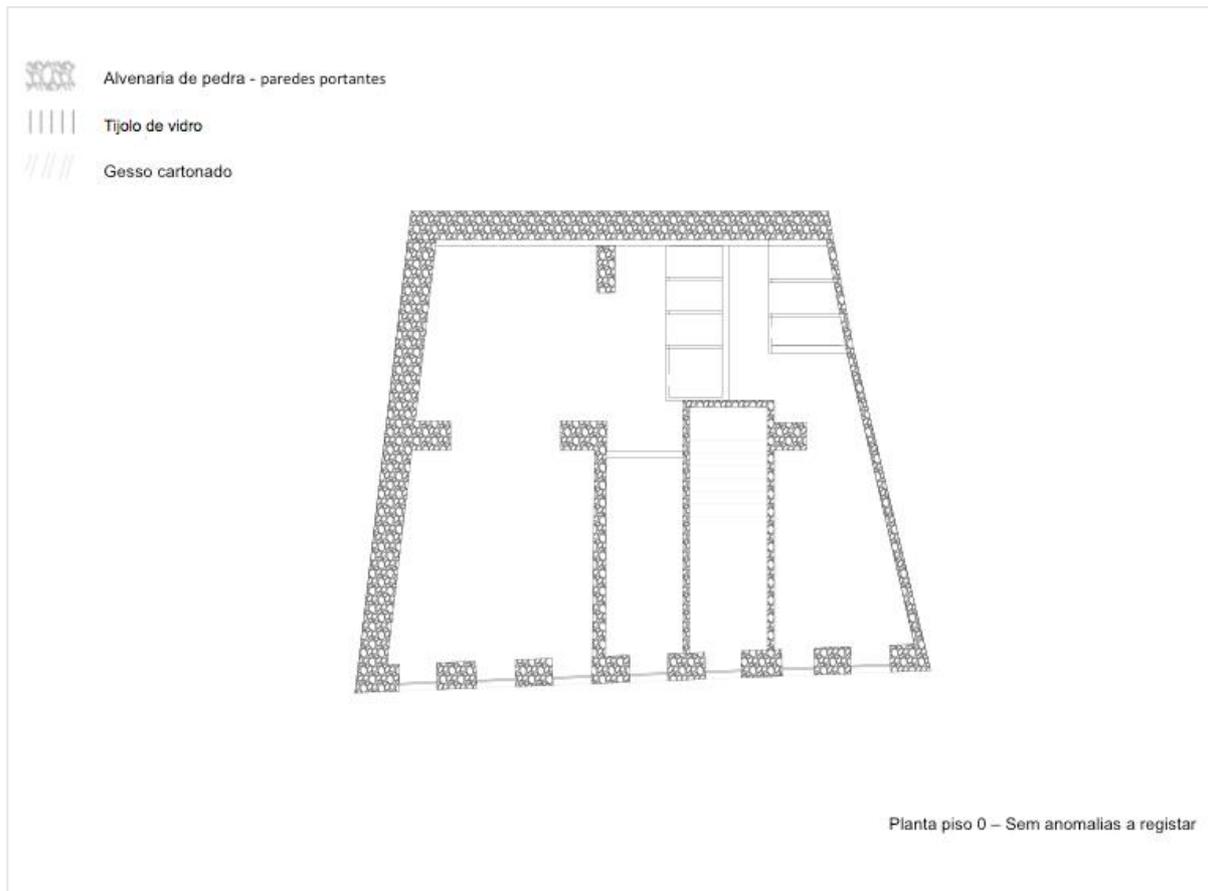
Figura 28 - Planta piso 0 com indicação dos materiais, sem anomalias a registrar 2017.

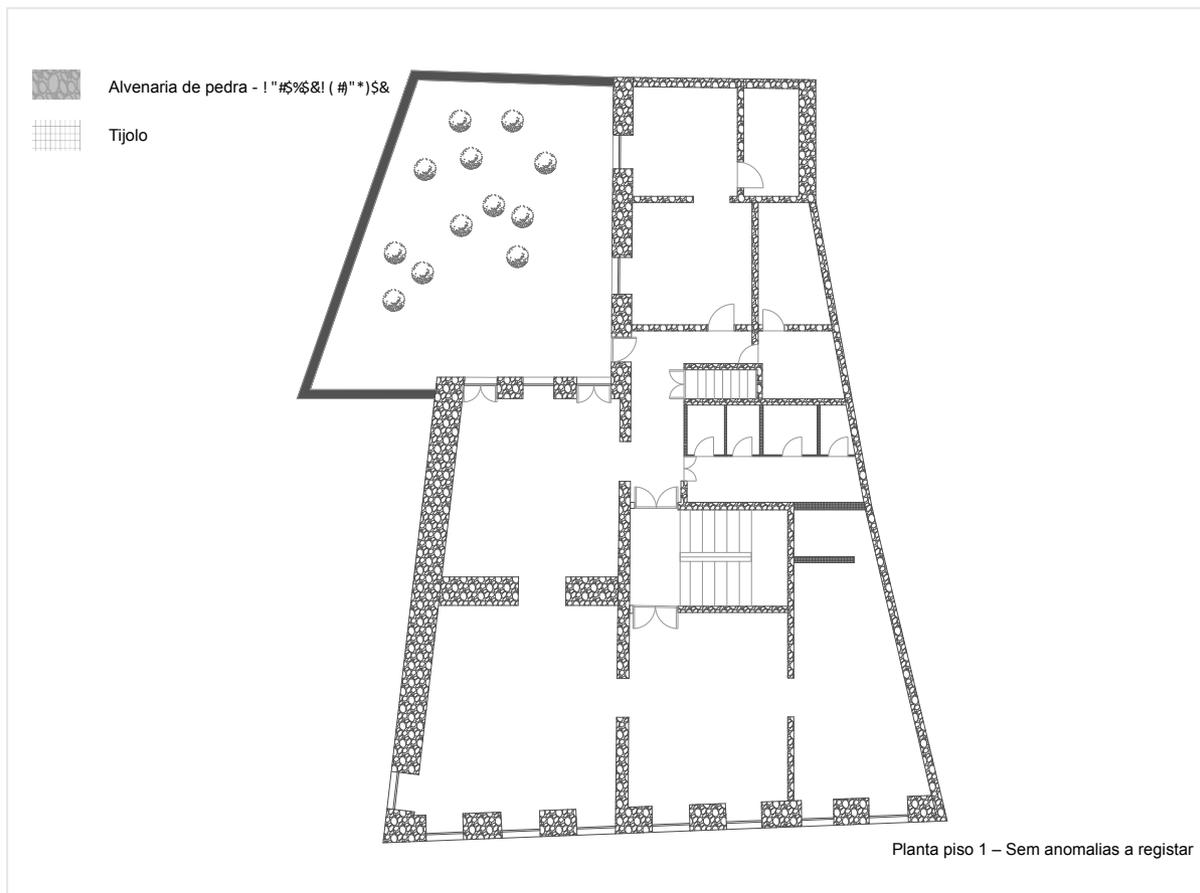
Figura 29 - Planta piso 1 com indicação dos materiais, sem anomalias a registrar 2017.
