**REABILITAÇÃO - CASO DE ESTUDO
CASA DA PRAÇA DA SÉ, EM BRAGANÇA**

Trabalho de projeto submetido como requisito parcial para obtenção do grau de
Mestre em Arquitetura
(Mestrado Integrado em Arquitetura)

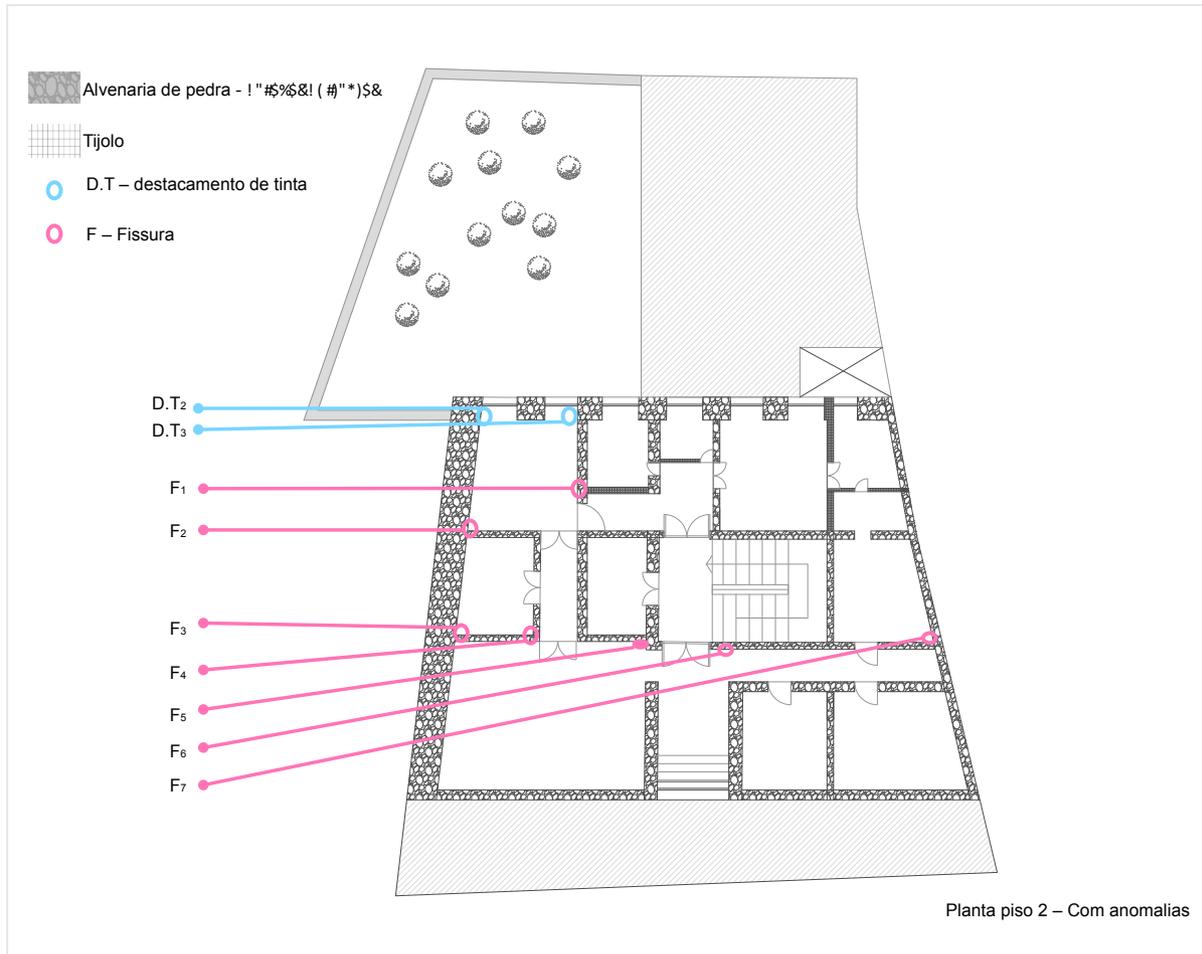
Figura 30 - Planta piso 2 com demonstração dos materiais e anomalias 2017.

| <p>F₁ Fissura 1</p> | <p>d)</p> | | <p>Fissura a 45° provavelmente provocada pelo sismo ocorrido em 2006</p> |
| <p>F₂ Fissura 2</p> | <p>c)</p> | | <p>Fissura na junção de paredes interiores, por deficiente travamento das paredes.</p> |

| <p>F₃ Fissura 3</p> | <p>c)</p> | | <p>Fissura na junção das paredes interiores.</p> |
| <p>F₄ Fissura 4</p> | <p>b)</p> | | <p>Fissura provocada por infiltração devido a uma telha partida aquando da instalação de aparelho de ar-condicionado no prédio vizinho. A telha já foi reparada mas a fissura na parede ainda não.</p> |

| <p>F₅ Fissura 5</p> | <p>d)</p> | | <p>Fissura com a 45° em relação ao pavimento, vindo da cobertura e terminando na ombreira da porta.</p> |
| <p>F₆ Fissura 6</p> | <p>b)</p> | | <p>Fissura</p> |
| <p>F₇ Fissura 7</p> | <p>c)</p> | | <p>Fissura na junção de paredes interiores do edifício em estudo.</p> |

A estrutura do edifício mantém-se, das paredes e da cobertura. As poucas paredes a demolir são tabiques, não alteram a estabilidade do edifício. No entanto, a presença de fissuras ao longo das paredes transversais no sótão (anomalia c) indicam a necessidade de reforçar a sua ligação com as paredes meias em alvenaria de pedra. Os elementos em madeira da cobertura encontram-se em bom estado de conservação, prevendo-se apenas a sua manutenção com produto anti-xilófago.

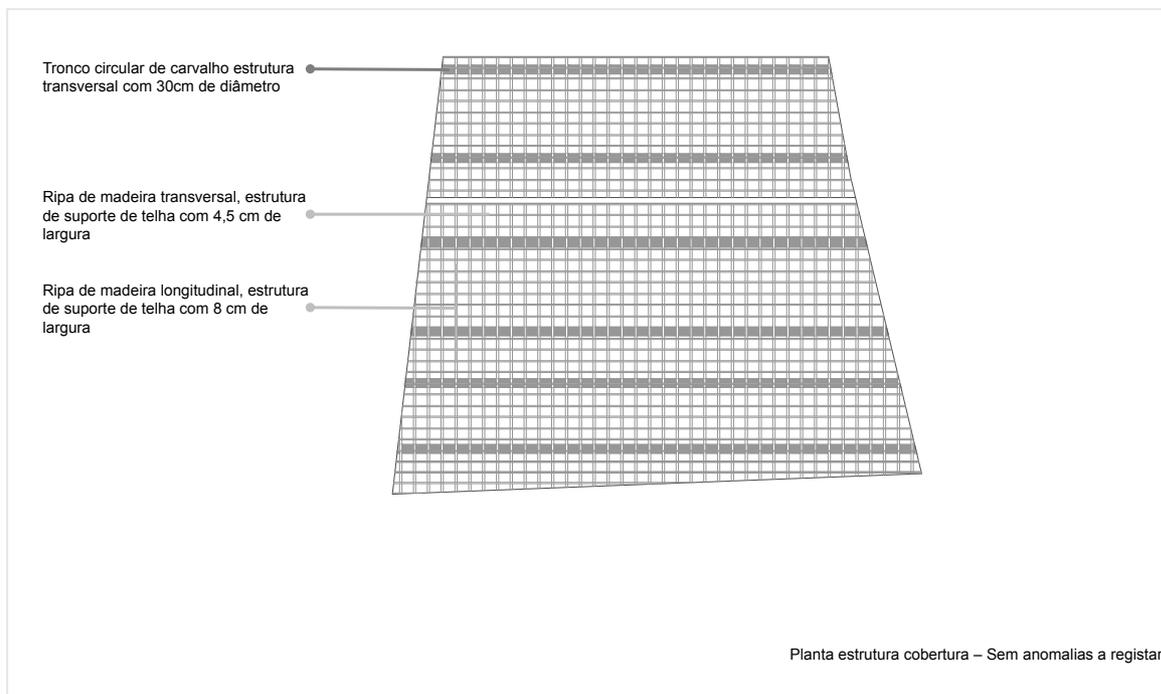
Figura 31- Planta de estrutura de suporte do telhado (madres de tronco de carvalho e varas), sem anomalias a registrar 2017.

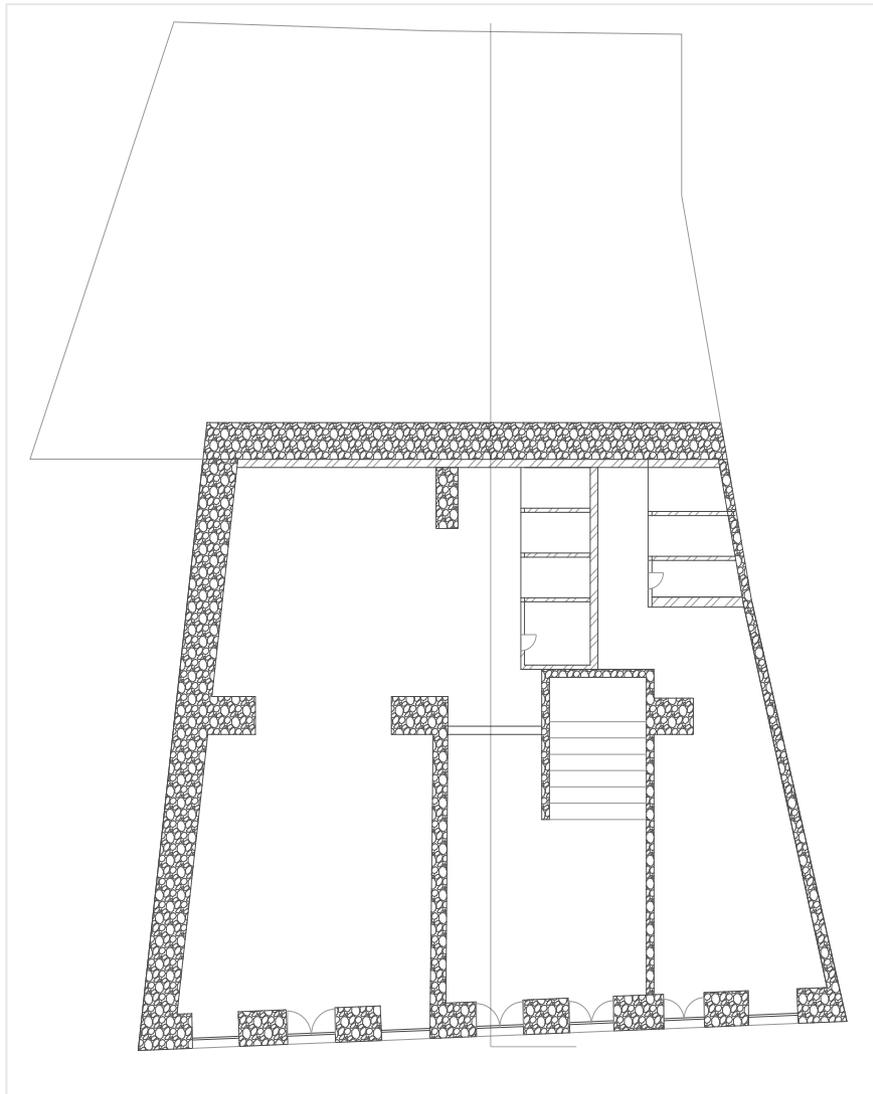
Figura 33 - Planta piso 0 proposta alteração. Eliminar a loja central, por meio da demolição da parede central e reconstrução da parede de fundo para que a entrada principal volte, como na sua origem, a ser pela porta central do edifício, criando-se assim um novo.

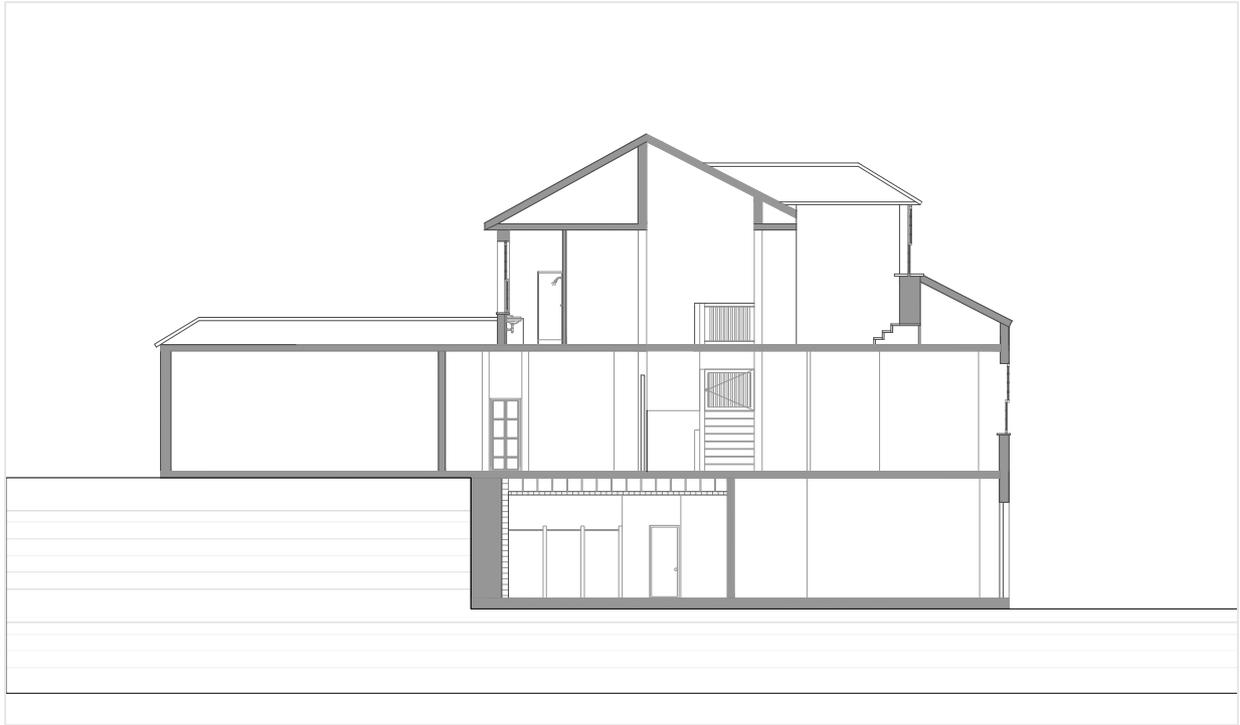
Figura 36 - Corte do edifício, com nova proposta.

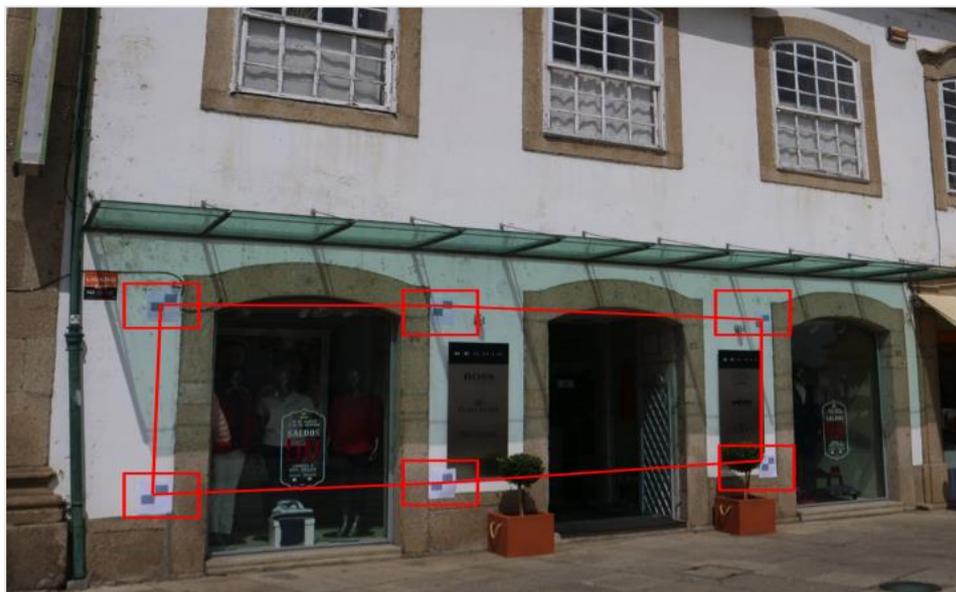
- j. Antes de finalizar o processo precisamos de escalar o objecto. Para escalar o objecto, clica-se em cada fotografia que tem os seus pontos de calibração de escala visível e coloca-se dois marcadores, um a 0 cm e o outro a 1 cm. Pode-se utilizar marcas de lápis ou caneta de dois pontos que foram medidos. Apenas alguns pontos de referência que se conhecem e que nos dão a escala correta do objecto e que são visíveis a partir de mais de 3 posições da câmara. O caso de estudo os marcadores foram colocados no edifício e aparecem de seguida realçado a vermelho.

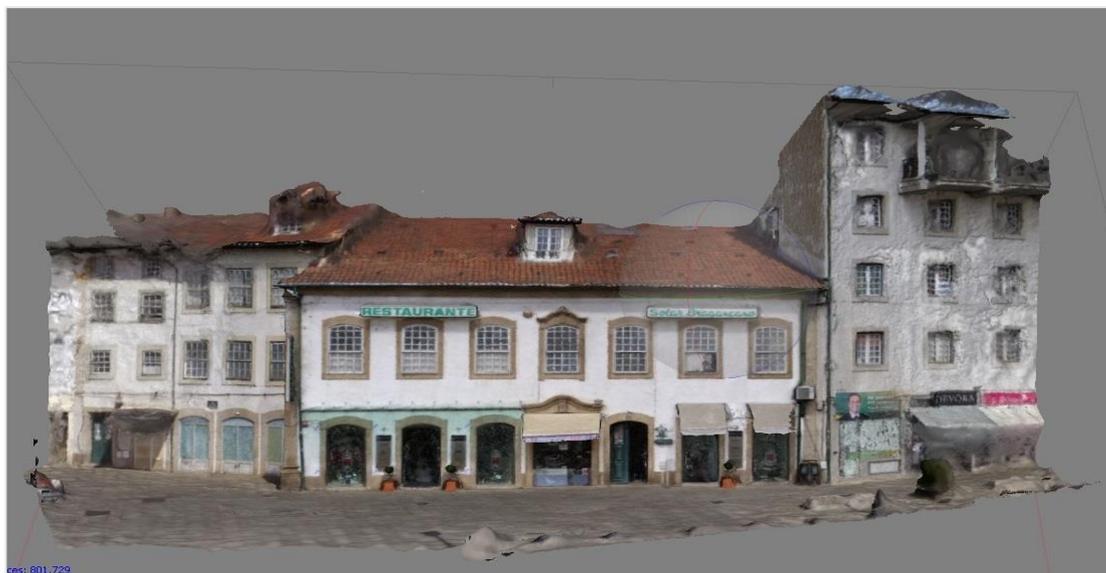
Figura 37 - Resultado Final Agisoft.

Concluindo, caso seja pretendido um objecto muito próximo do real, daria o voto positivo ao programa *Agisoft*, se o resultado pretendido for uma imagem geral das fachadas, vãos e dimensionamento o *Recap* será mais adequado.

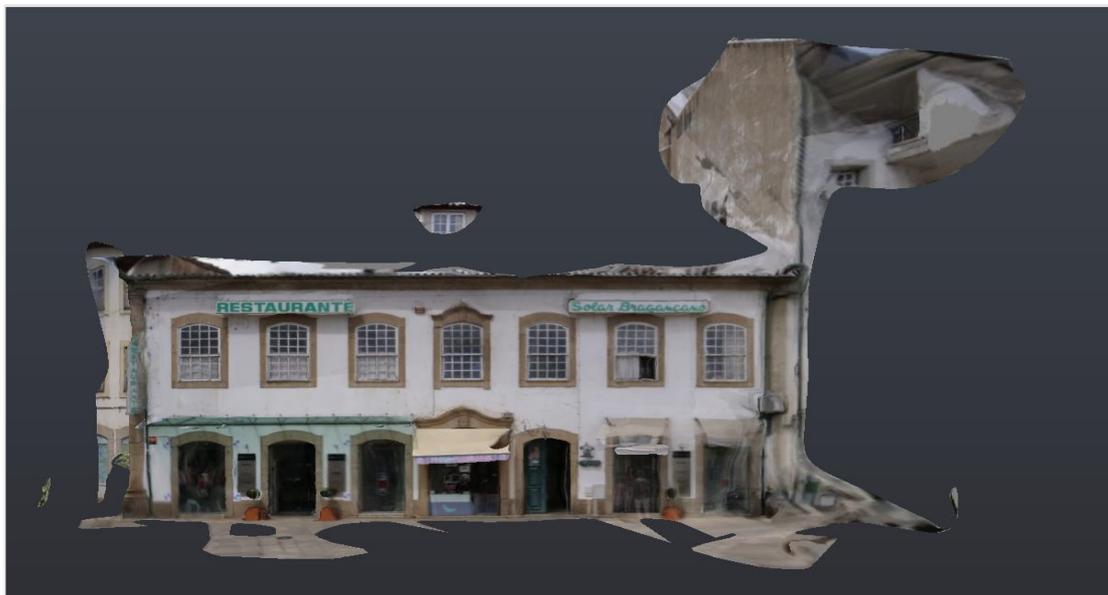
Figura 38 - Resultado final *Recap.*

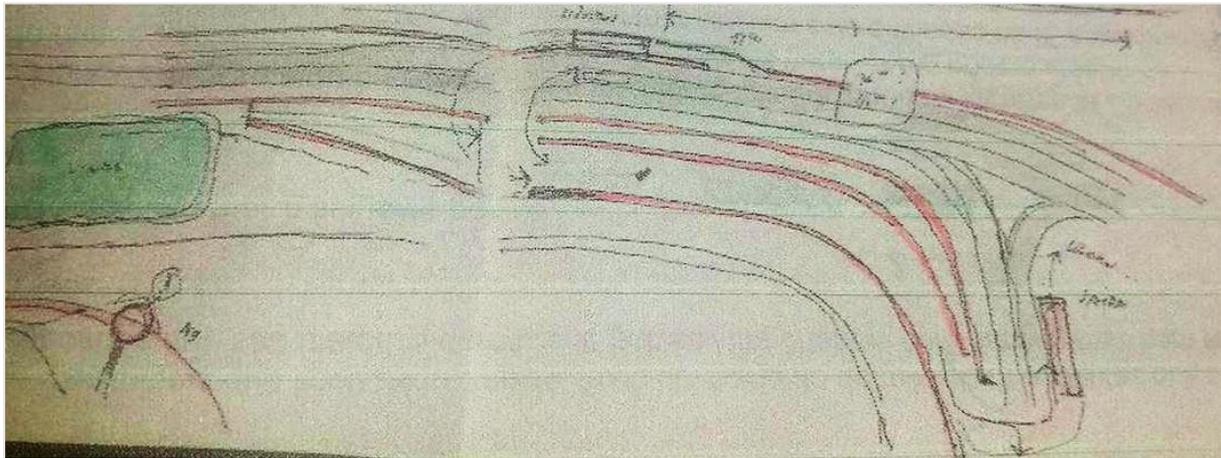
Esboço 1 Muros pré-existentes e novos muros, delimitação e forma geral do edifício.

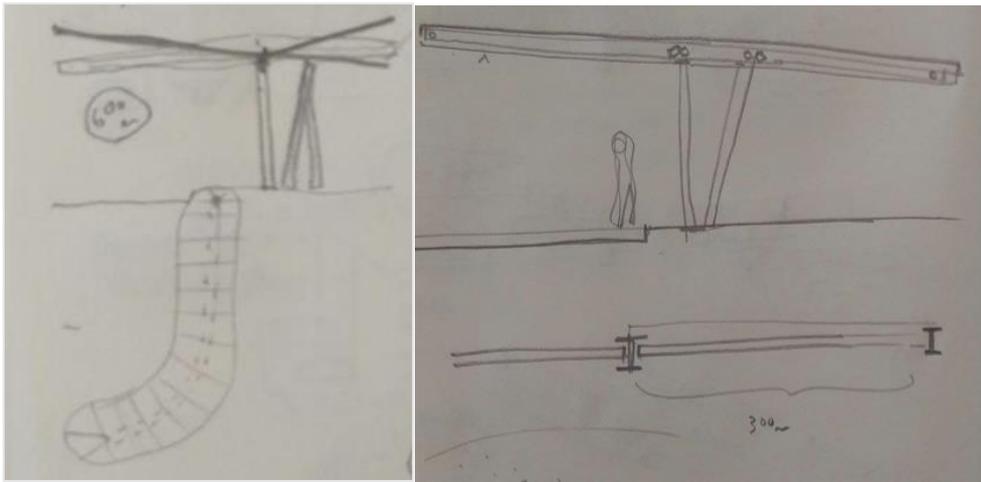
Esboço 3 propostas cobertura.
