Escola de Tecnologias e Arquitetura
Departamento de Arquitetura e Urbanismo
Mestrado Integrado em Arquitetura

Trabalho de projeto submetido como requisito parcial para obtenção do grau de Mestre em Arquitetura

BATERIAS ABANDONADAS DA TRAFARIA: PERSISTÊNCIA DAS MEMÓRIAS

CENTRO INTERPRETATIVO

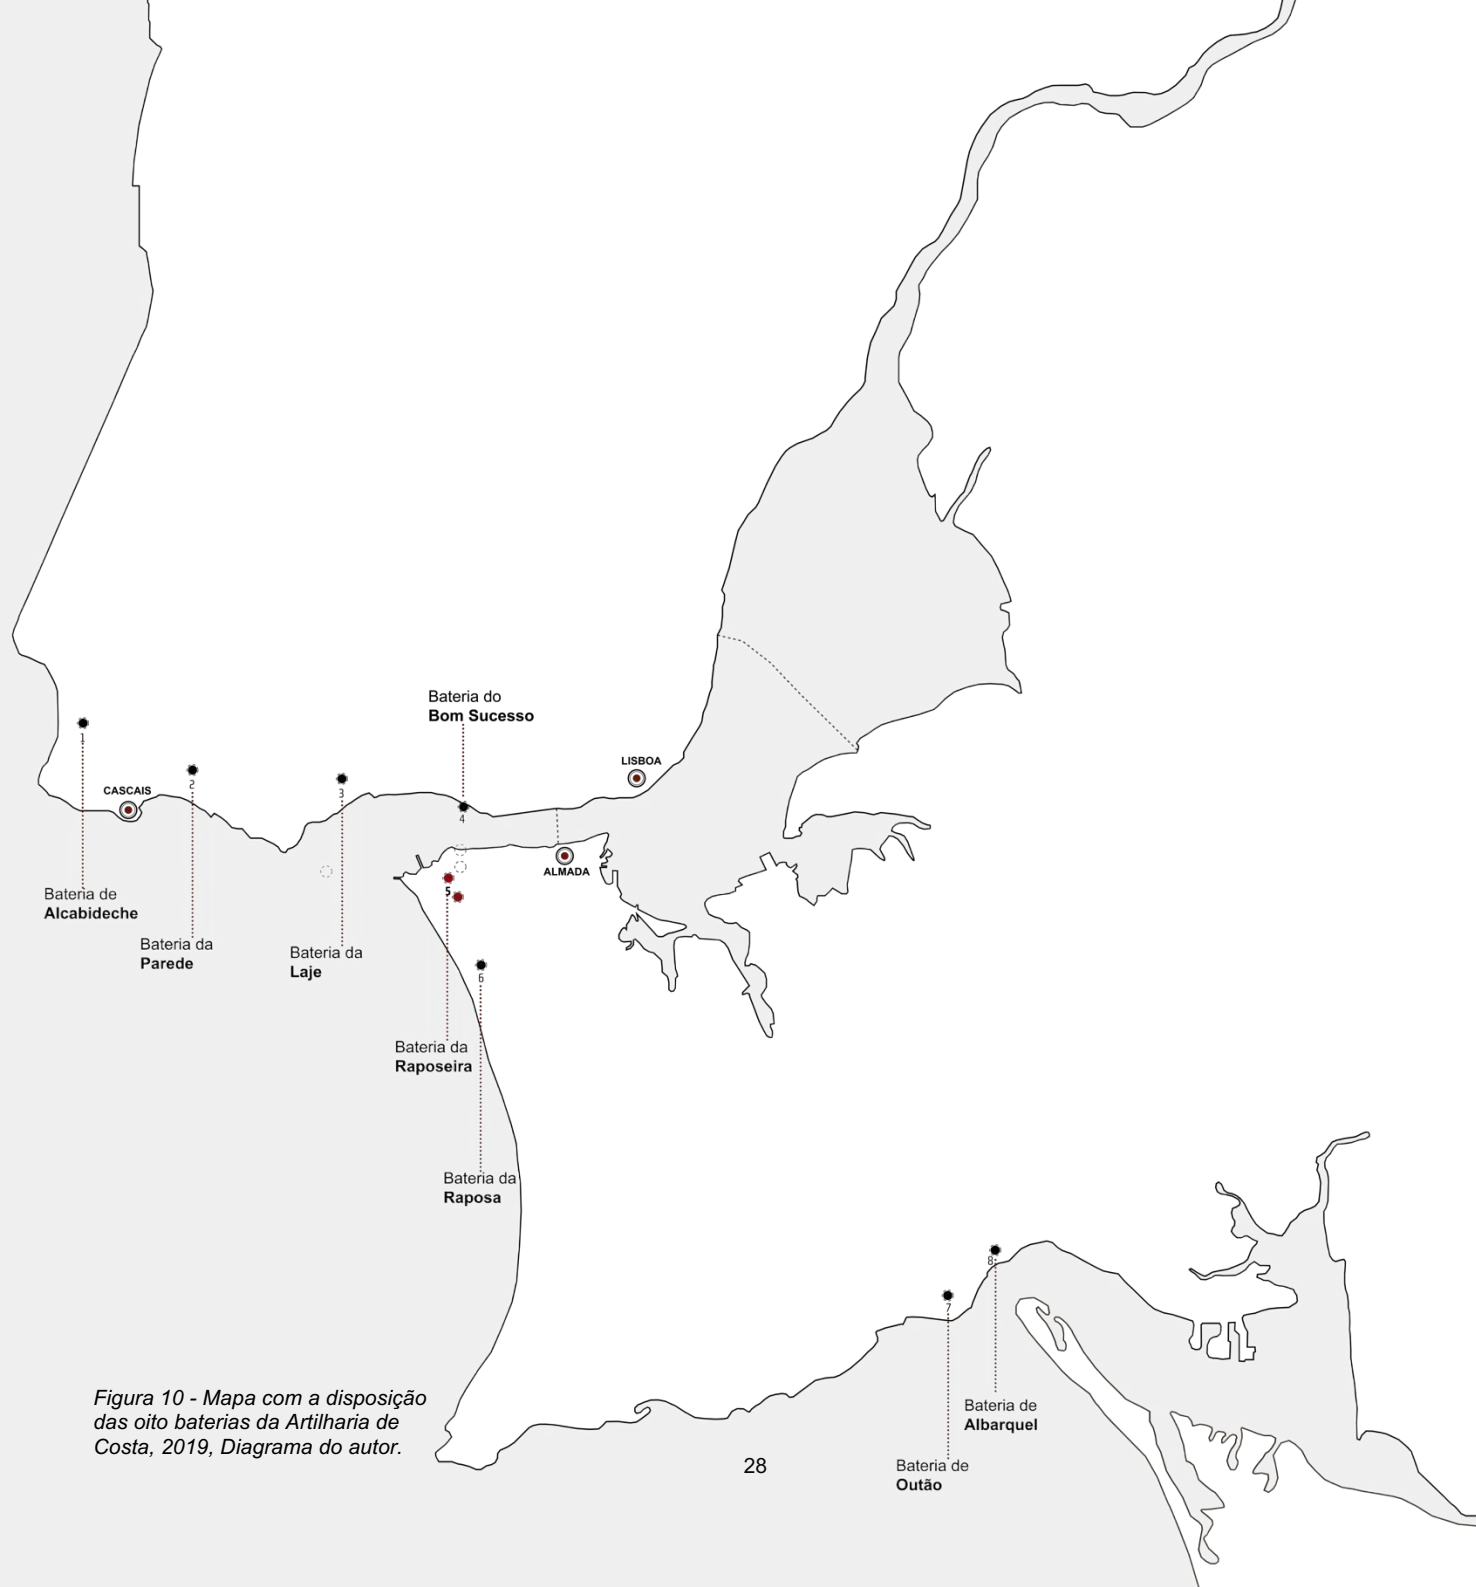
Figura 10 - Mapa com a disposição das oito baterias da Artilharia de Costa, 2019, Diagrama do autor.

A disposição final de baterias da Artilharia de Costa do plano Barron seria a que se segue (figura 10):

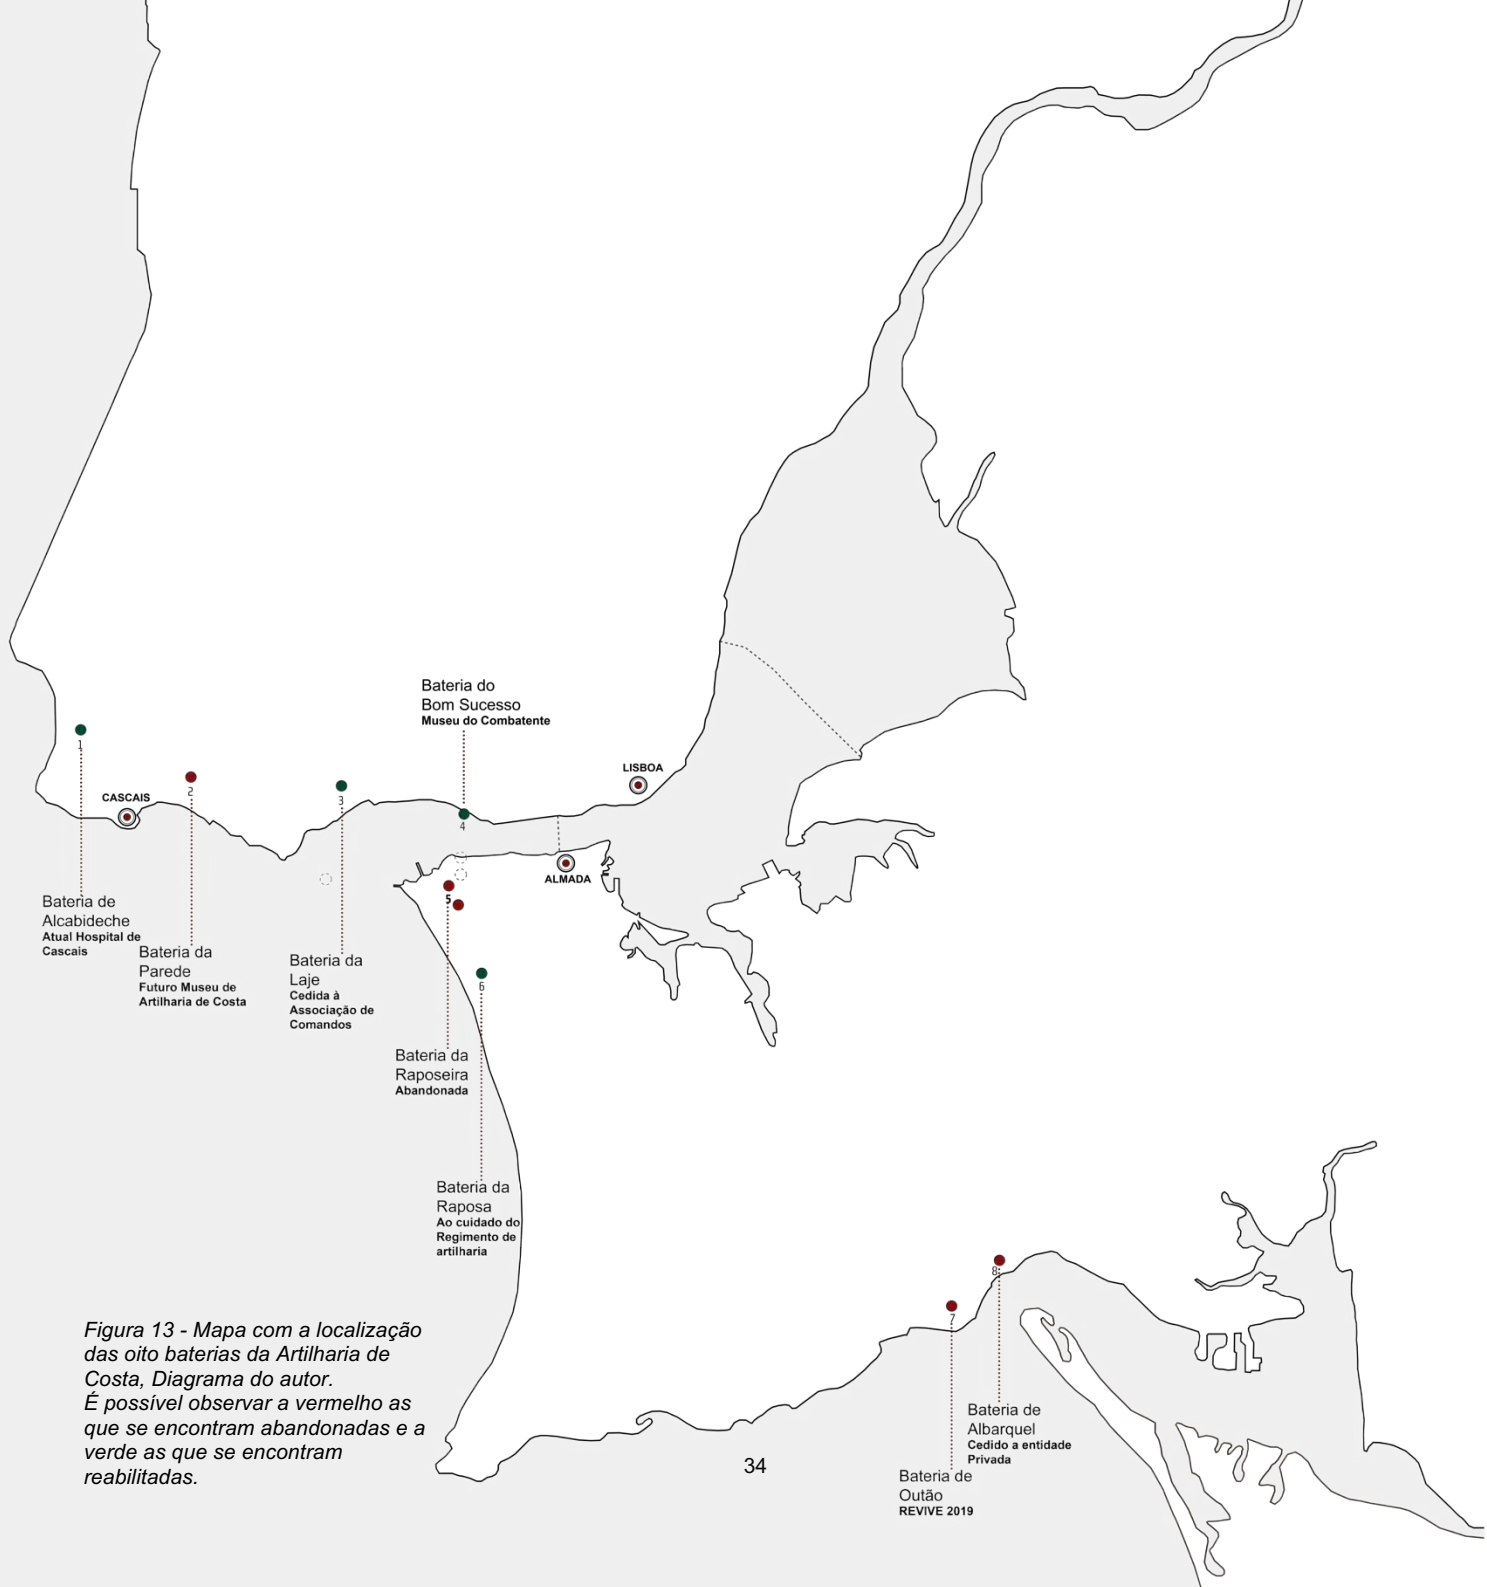
Figura 13 - Mapa com a localização das oito baterias da Artilharia de Costa, Diagrama do autor. É possível observar a vermelho as que se encontram abandonadas e a verde as que se encontram reabilitadas.

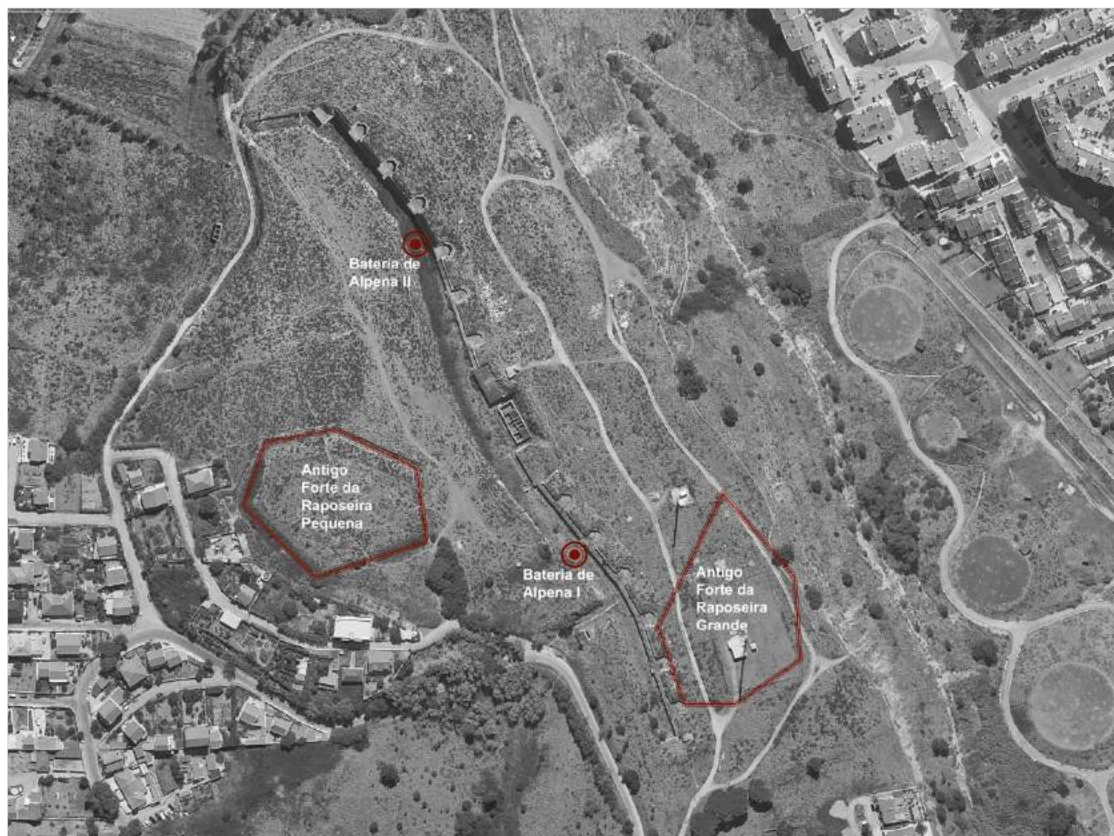
Figura 23 - Ortofotomapa com a identificação da Bateria de Alperena e os antigos fortes de campanha de 1811: Raposeira Grande (que já não existe atualmente) e Raposeira Pequena (ainda possível observar no terreno), 2019. Diagrama do autor.

Para dar apoio a esta bateria de Alpena, foi reaproveitado o antigo forte da Raposeira Pequena (nº13), construído um século antes. Adquiriu a sua forma e características originais, que ainda hoje se podem observar: construção de campanha em terra. (figura 23) Servia para proteger aquela zona de uma eventual invasão terrestre vinda de sul, embora não exista qualquer registo de que alguma vez tenha estado artilhado (R. . P. de Sousa, 1981). A 1ª bateria de Alpena ficou concluída em 1901 e a 1ª bateria da Raposeira ficou concluída um ano mais tarde, em 1902, ano em que se iniciou a construção da 2ª bateria da Raposeira, duzentos metros a sul da primeira. Foi delineada pelo Tenente de engenharia Adolfo Cesar Pina.

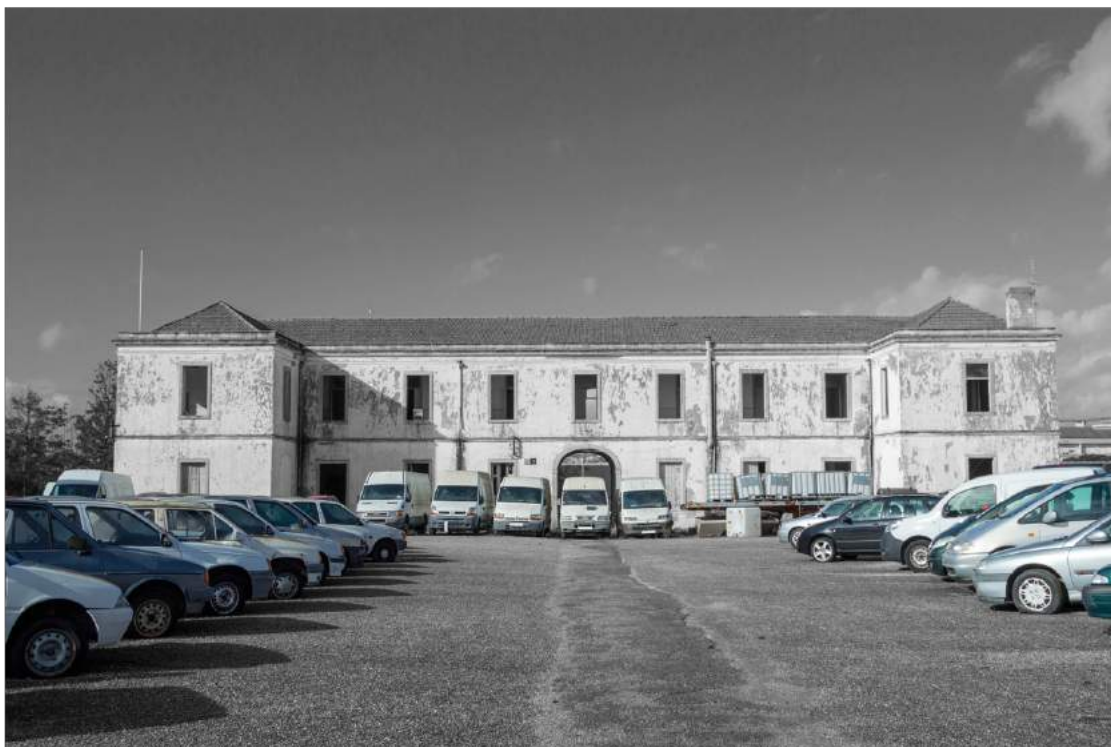
Figura 24 - Antigo Quartel de Artilharia nº 4 usado para depósito de viaturas, 2019.

Durante a segunda metade do século XX, todas estas instalações foram sendo progressivamente desativadas. O quartel encontra-se parcialmente abandonado, sendo que apenas o espaço exterior é utilizado como depósito de viaturas apreendidas pela Guarda Nacional Republicana (R. . P. de Sousa, 1981). (figura 24)

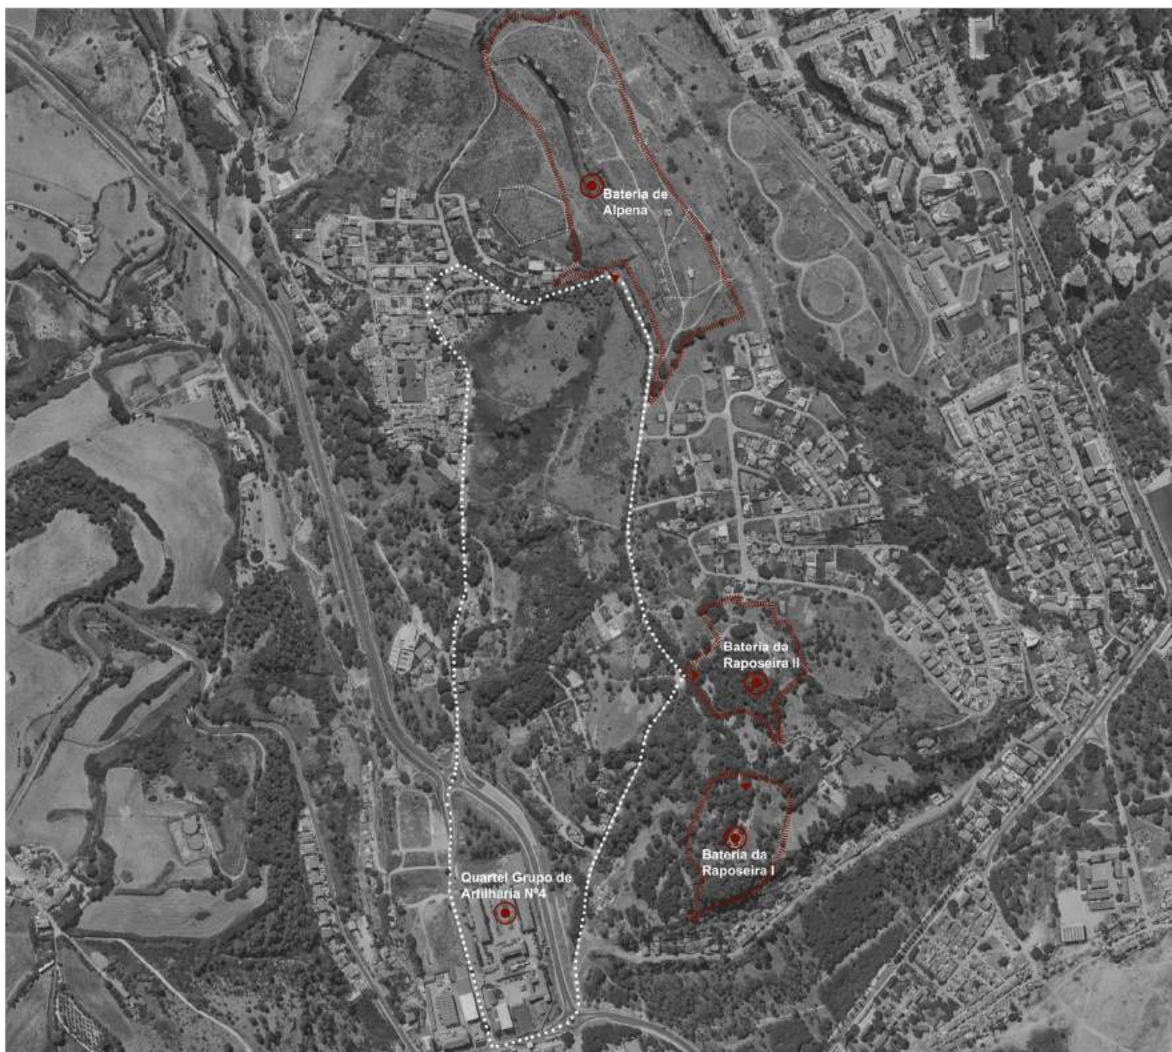
▶ Entradas
--- Limites

Figura 25 - Ortofotomapa com a localização da estrada militar que une as várias baterias e o Quartel de Artilharia nº 4. Identificação dos limites e entradas das baterias, 2019. Diagrama do autor

Em três pontos específicos do percurso estão localizadas três saídas que dão acesso, primeiramente, a casas de guarda (uma casa em cada uma das três saídas). Nessas casas havia sempre algum guarda, que controlava a aproximação de estranhos e as entradas no local. Além disso, estas passagens eram a única forma de aceder às baterias. (figura 25) Contudo, apesar de ser esta a única forma de aceder à área de actividade de cada uma das baterias, não existia qualquer muro ou muralha, nem sequer vedações a impedir o acesso em toda a volta. Essa barreira de impedimento foi efectivada através de valas em algumas zonas, e noutras, através da topografia natural do terreno e da vegetação envolvente. Desde logo, estas características compõem a face de proteção de cada bateria, ou seja, criam não só uma barreira que impede o acesso, como criam também uma camuflagem que tenciona afastar as atenções do interior daqueles espaços. Em contrapartida, no lado oposto, localiza-se a face de ataque das baterias, que tinha, também, atributos essenciais ao seu bom funcionamento. Essa face de ataque ia muito para além das bocas de disparo. Embora as baterias estivessem envoltas e impostas no local com a predominância topográfica já referida, o seu lado de ataque tinha imediatamente à sua dianteira um grande horizonte a perder de vista, livre de obstáculos, que permitia avistar perigos eminentes a grandes distâncias e também para que os canhões pudessem disparar na plenitude das suas capacidades.

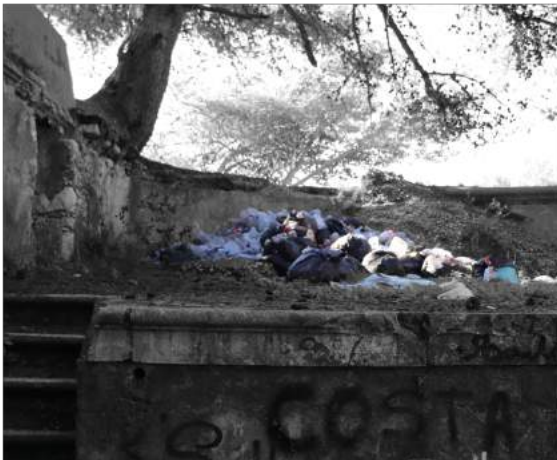
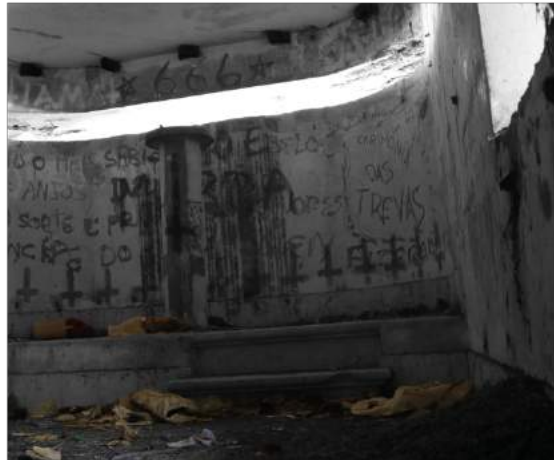
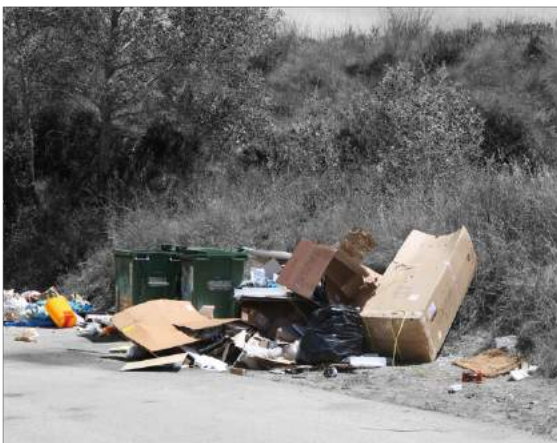
Figura 26 - Parte do Lixo existente na II Bateria da Raposeira, 2019.

Figura 27 - Lixo existente no interior da II Bateria da Raposeira, 2019.

Figura 28 - Lixo depositado na entrada da Bateria de Alpena, 2019.

E, talvez ainda mais dececionante e angustiante, o facto de as baterias serem, atualmente, usadas ilegalmente e imaturamente como depósito de lixo. Visitá-las é sinónimo de caminhar por entre amontoados de sacos de lixo e outras imundices por lá espalhadas, a céu aberto. Não bastasse este conjunto de agruras ser, por si só, desapontante, no sentido de degradar as estruturas em si e os espaços que lhes pertencem, destrói também a paisagem que lhes era característica. E falo em dois termos: na poluição visual que é o complexo industrial da Silopor, bem como o emaranhado arbustivo que praticamente faz das baterias suas reclusas, mas também num contexto de poluição visual e ambiental, com consequências sanitárias, causadas pelo crescente volume de lixo ali depositado. (figura 26, 27, 28 e 29)

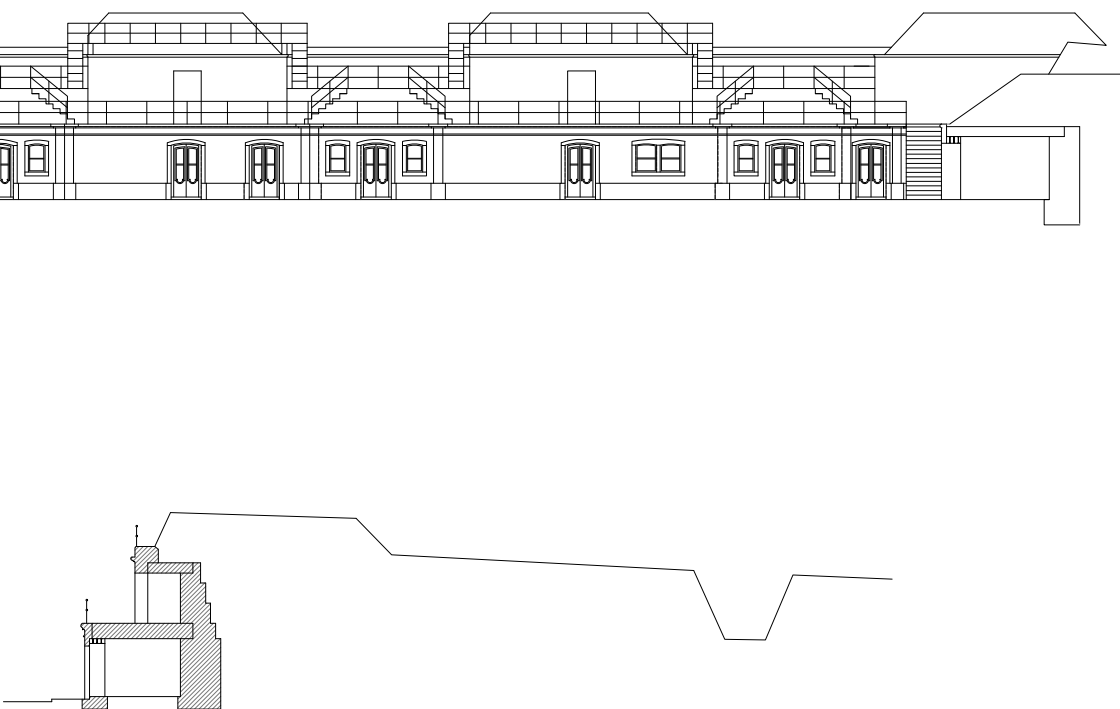
Figura 32 – Alçado Oeste (O) e corte geral A da Bateria da Raposeira I. Desenhos elaborados com base nos desenhos fornecidos pelo Gabinete de Estudos Arqueológicos da Engenharia Militar/Direção de Infraestruturas do Exército, 2019.

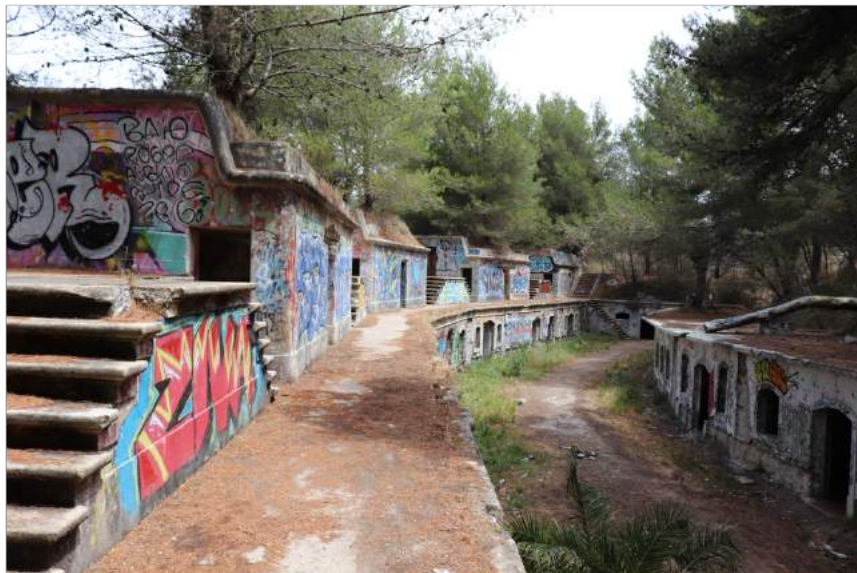
Figura 33 – Exterior. Vista geral do 2º patamar da Bateria da Raposeira I, 2019. Fotografia do autor.

- Fig. 33 Exterior. Vista geral do 2º patamar da Bateria da Raposeira I, 2019.
Autor: Fotografia do autor
- Fig. 34 Exterior. Vista geral da fachada O, 2019.
Autor: Fotografia do autor

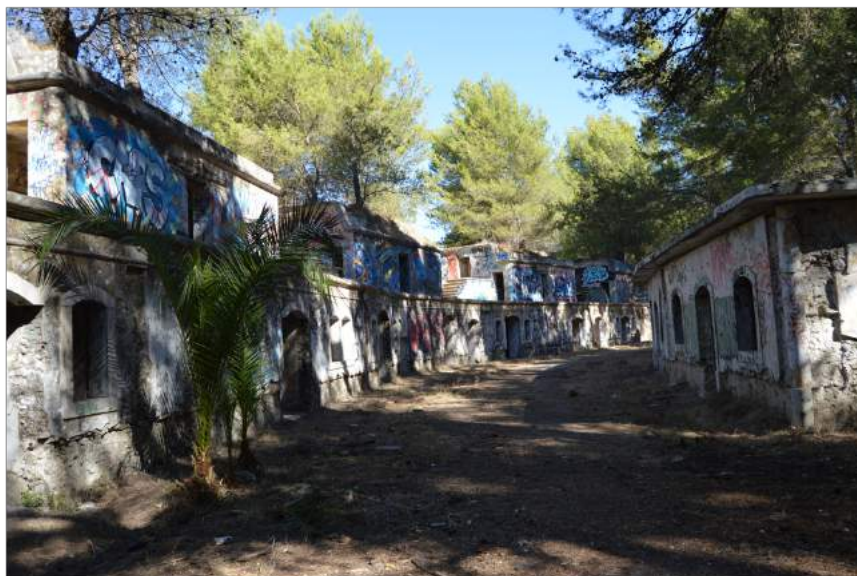
Figura 34 – Exterior. Vista geral da fachada O, 2019. Fotografia do autor.

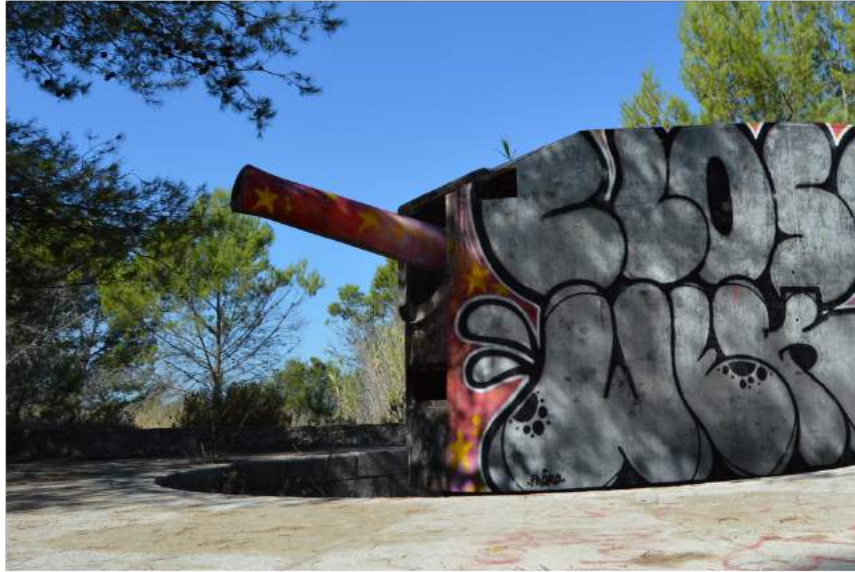
Figura 35 – Exterior. Peça de artilharia virada para N, 2019. Fotografia do autor.

- Fig. 35 Exterior. Peça de artilharia virada para N, 2019.
Autor: Fotografia do autor

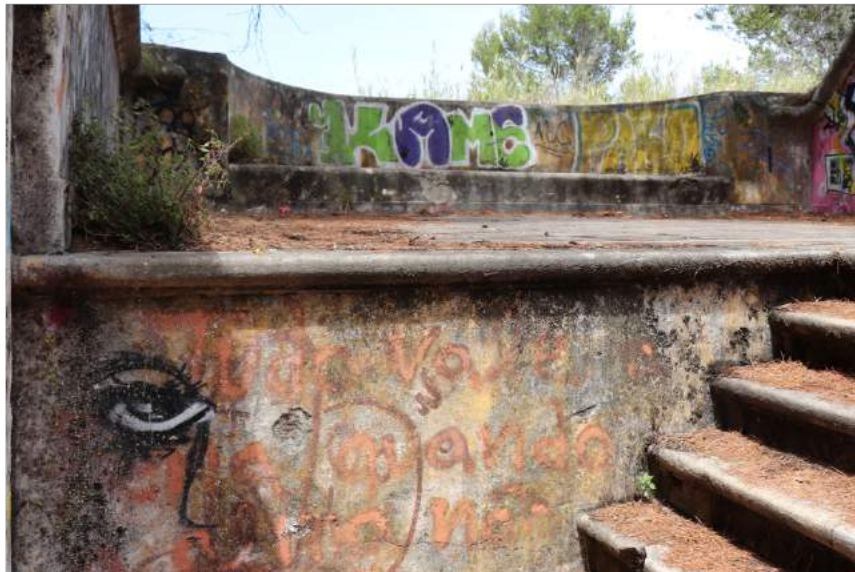
Figura 36 – Exterior. Patamar intermédio do 2º piso, 2019. Fotografia do autor.

Fig. 36 Exterior. Patamar intermédio do 2º piso, 2019.

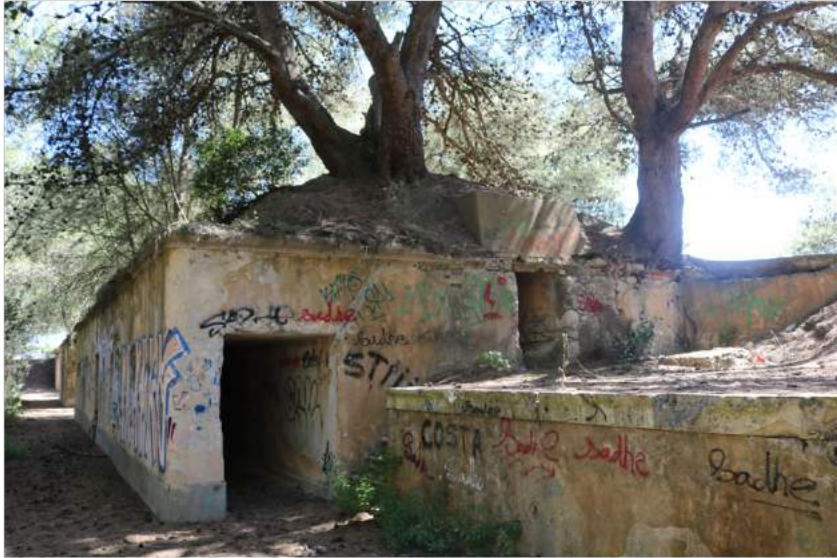
Figura 39 – Exterior. Segundo patamar da Bateria da Raposeira II, 2019. Fotografia do autor.

Fig. 39 Exterior. Segundo patamar da Bateria da Raposeira II, 2019.

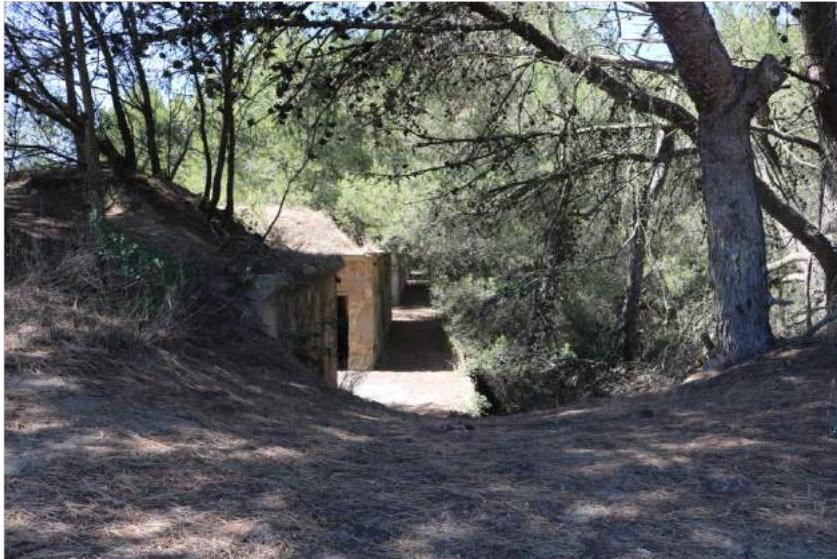
Figura 40 – Exterior. Passagem N, que permite aceder à Bateria da Raposeira II, 2019. Fotografia do autor.

Fig. 40 Exterior. Passagem N, que permite aceder à Bateria da Raposeira II, 2019.

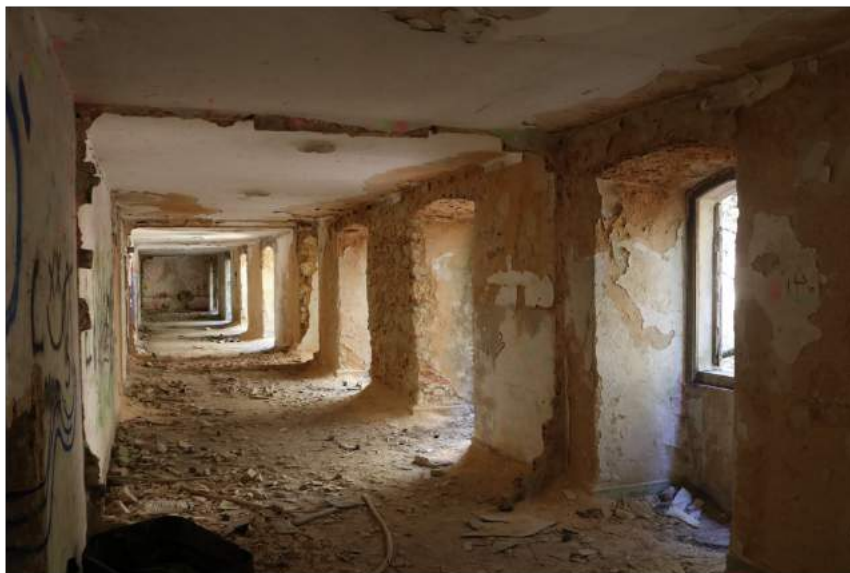
Figura 41 – Interior. Piso térreo da Bateria da Raposeira II, 2019. Fotografia do autor.

Fig. 41 Interior. Piso térreo da Bateria da Raposeira II, 2019.

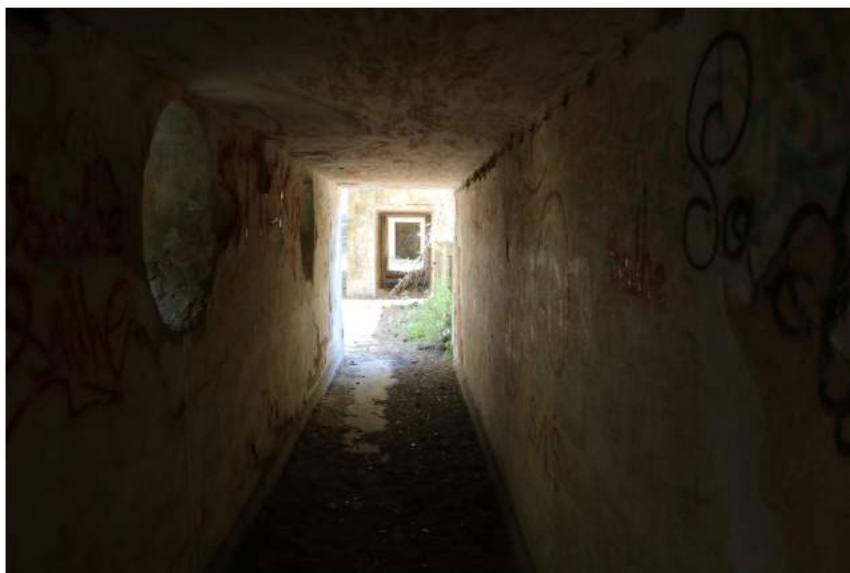
Figura 42 – Interior. Galeria superior da Bateria da Raposeira II, 2019. Fotografia do autor.

Fig. 42 Interior. Galeria superior da Bateria da Raposeira II, 2019.

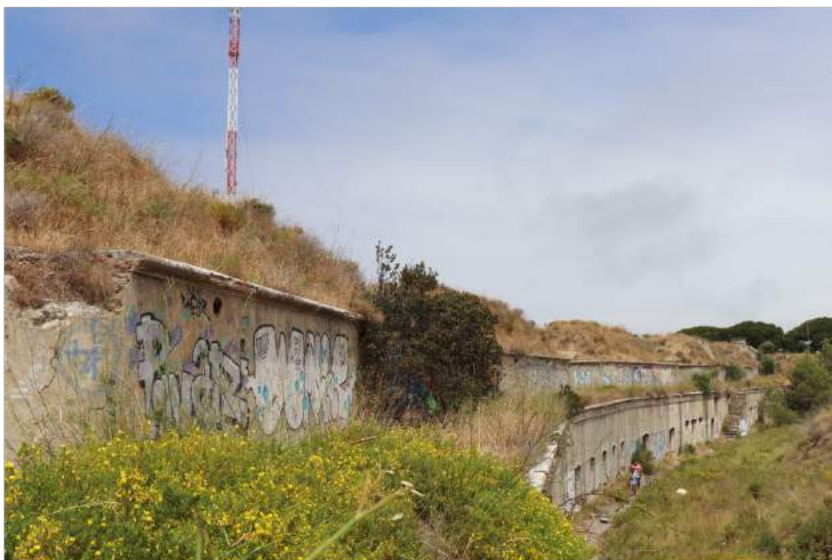
Figura 48 – Exterior. Fachada O da Bateria de Alpena, 2019. Fotografia do autor.

Fig. 48 Exterior. Fachada O da Bateria de Alpena, 2019.

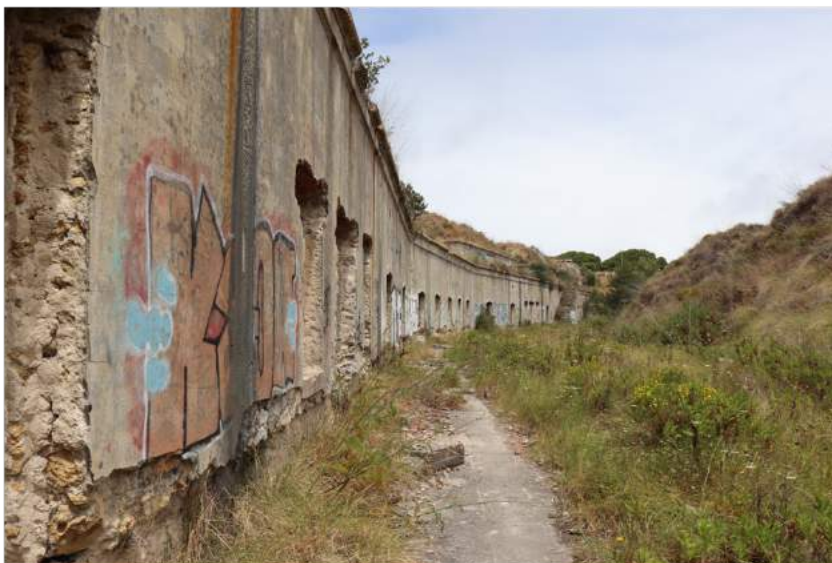
Figura 49 – Exterior. Degradação da fachada O da Bateria de Alpena, 2019. Fotografia do autor.

Fig. 49 Exterior. Degradação da fachada O da Bateria de Alpena, 2019

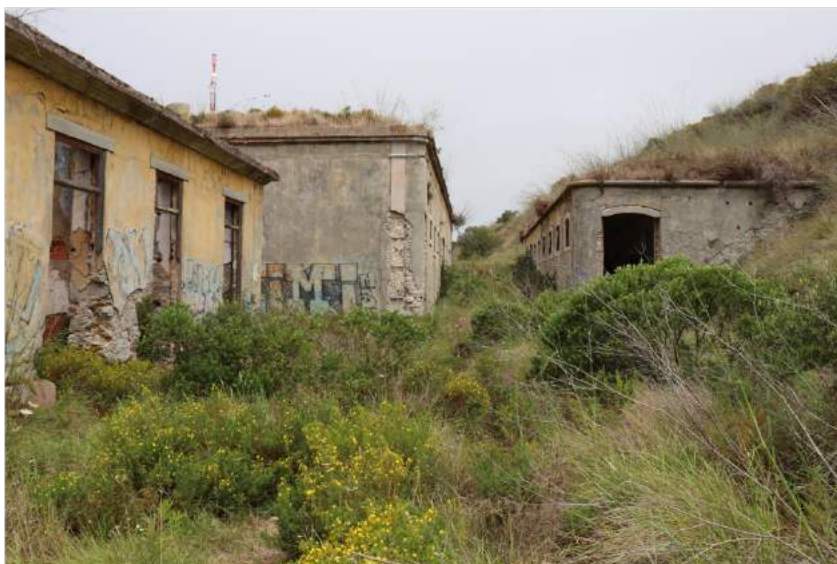
Figura 50 – Exterior. Zona do antigo pavilhão para oficiais e serviços gerais, 2019. Fotografia do autor.

Fig. 50 Exterior. Zona do antigo pavilhão para oficiais e serviços gerais, 2019.

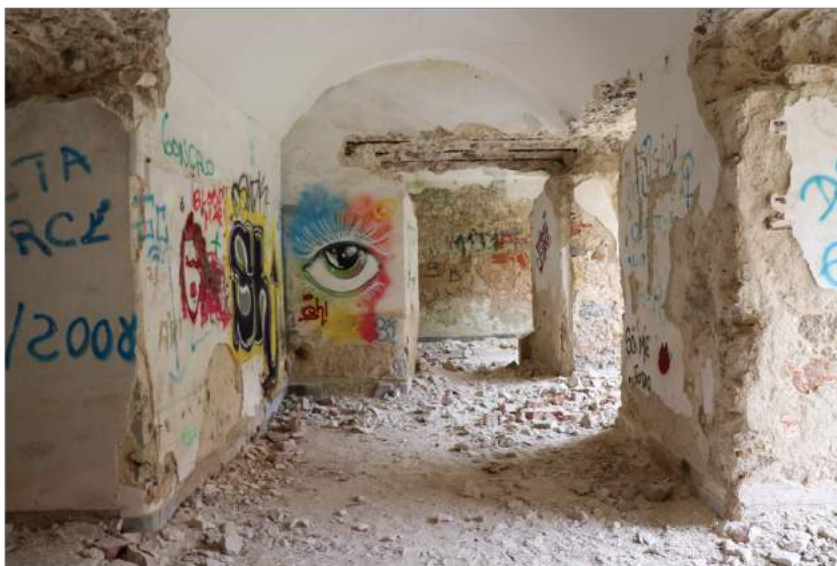
Figura 51 – Interior. Antigo paiól da Bateria de Alpena, 2019. Fotografia do autor.

Fig. 51 Interior. Antigo paiól da Bateria de Alpena, 2019.

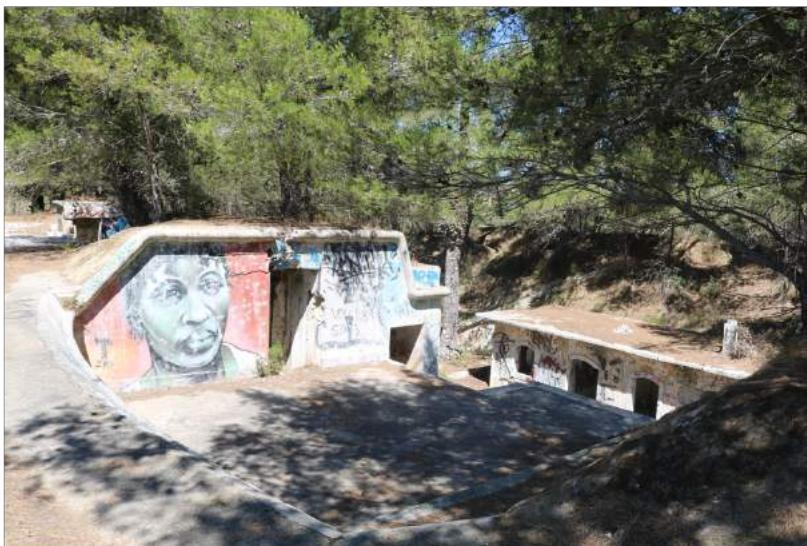
*Figura 57 – Exterior. 3º patamar da Bateria da Raposeira I, 2019.
Fotografia do autor.*

Figura 57 – Exterior. 3º patamar da Bateria da Raposeira I, 2019.

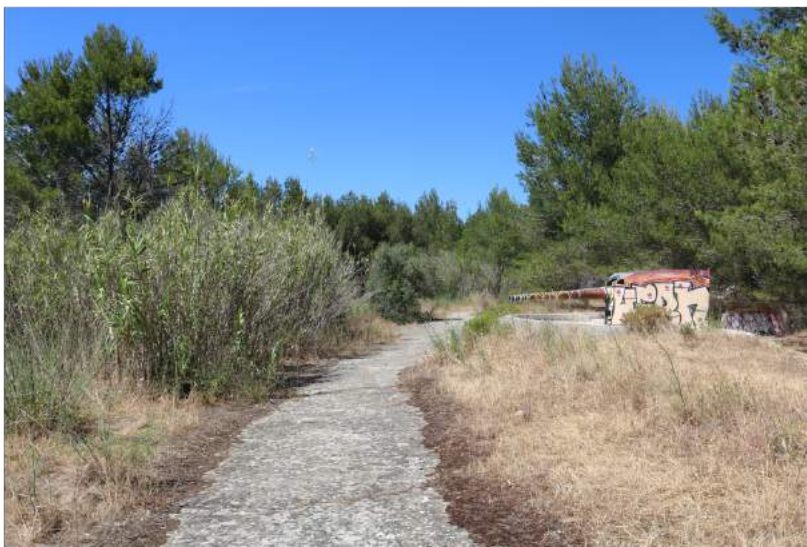
*Figura 58 – Exterior. Peça de artilharia virada a poente (O). Bateria da Raposeira I,
2019.
Fotografia do autor.*

Figura 58 – Exterior. Peça de artilharia virada a poente (O). Bateria da Raposeira I, 2019.

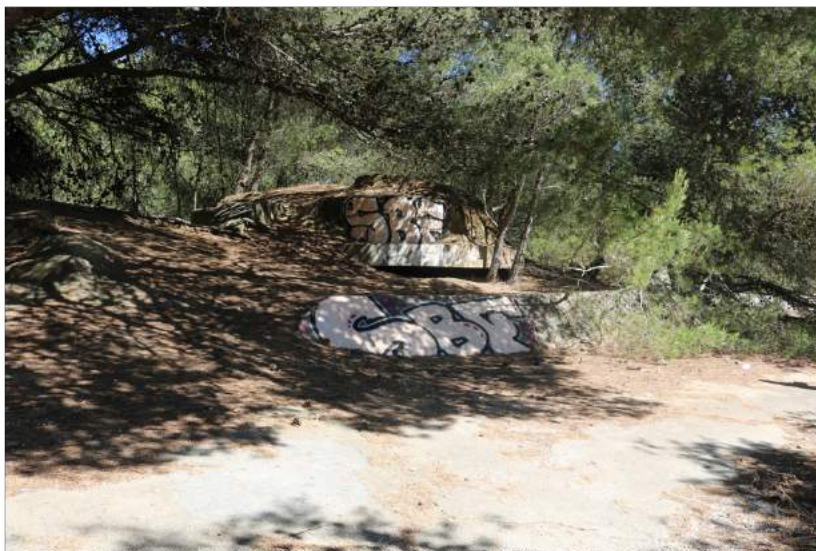
*Figura 60 – Exterior. Zona do observatório da Bateria da Raposeira I, 2019.
Fotografia do autor.*

Figura 60 – Exterior. Zona do observatório da Bateria da Raposeira I, 2019.
Autor: Fotografia do autor.

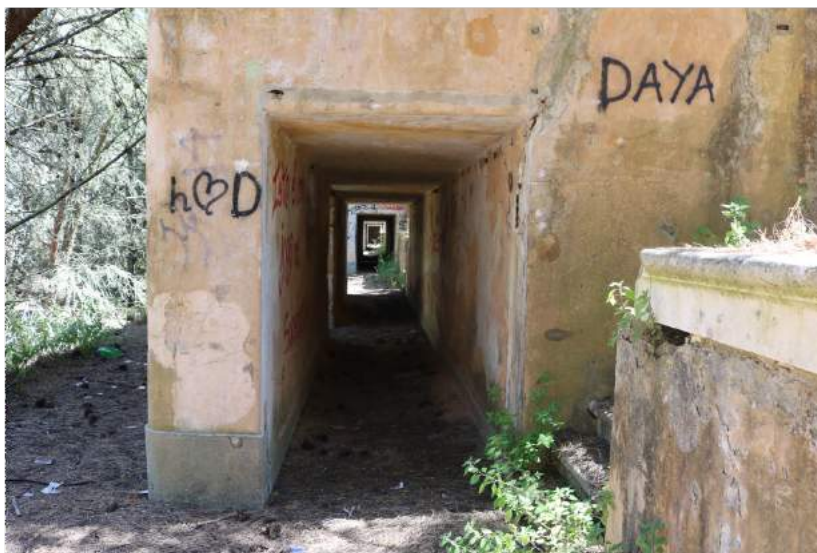
*Figura 61 – Exterior. Segundo patamar da Bateria da Raposeira I, 2019.
Fotografia do autor.*

Figura 61 – Exterior. Segundo patamar da Bateria da Raposeira I, 2019.
Autor: Fotografia do autor.

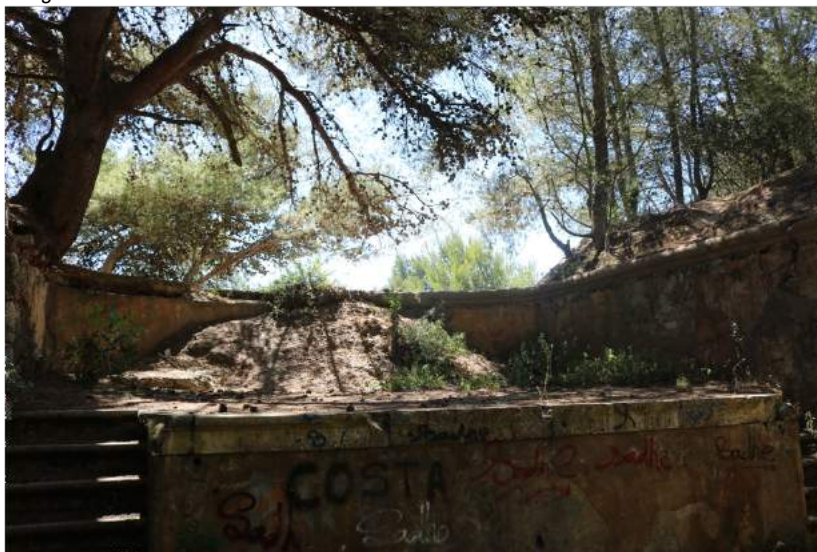
*Figura 62 – Exterior. Patamar intermédio da Bateria da Raposeira I, 2019.
Fotografia do autor.*

Figura 62 – Exterior. Patamar intermédio da Bateria da Raposeira I, 2019.
Autor: Fotografia do autor.

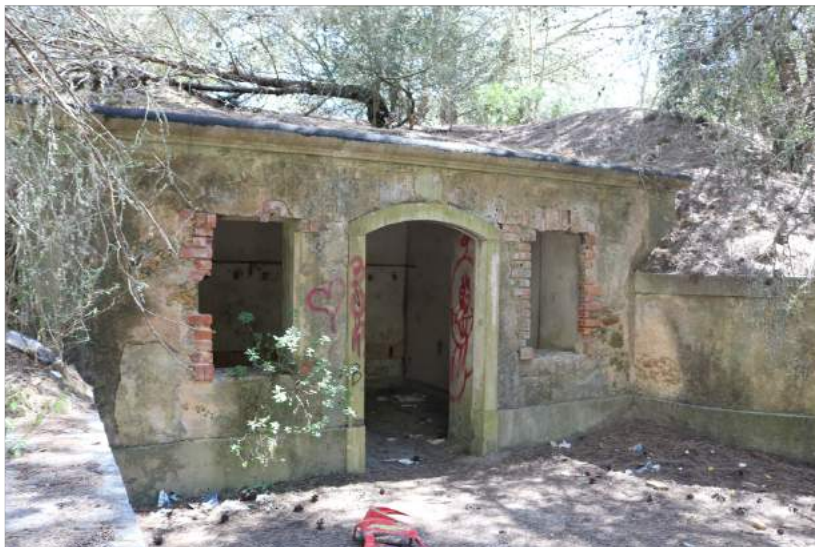
*Figura 63 – Exterior. Casa de guarda da Bateria da Raposeira II, 2019.
Fotografia do autor.*

Figura 63 – Exterior. Casa de guarda da Bateria da Raposeira II, 2019.
Autor: Fotografia do autor.

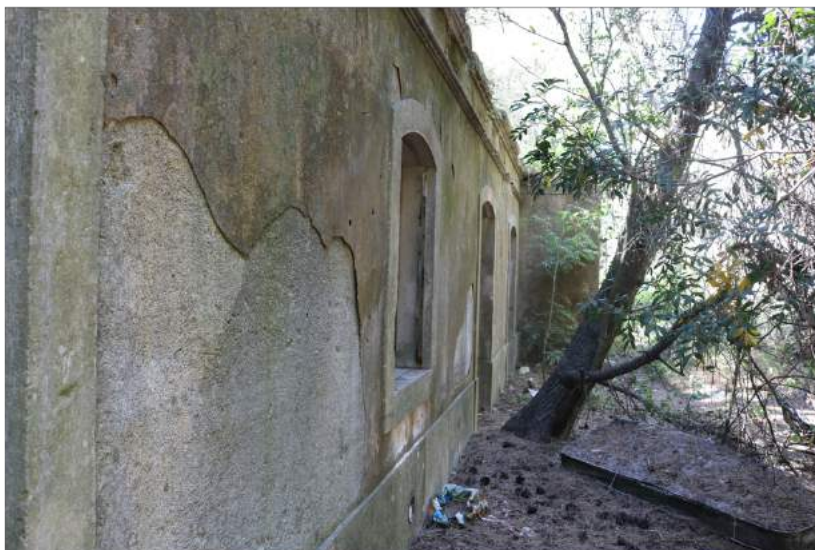
*Figura 64 – Exterior. Patamar de entrada da Bateria da Raposeira II, 2019.
Fotografia do autor.*

Figura 64 – Exterior. Patamar de entrada da Bateria da Raposeira II, 2019.
Autor: Fotografia do autor.

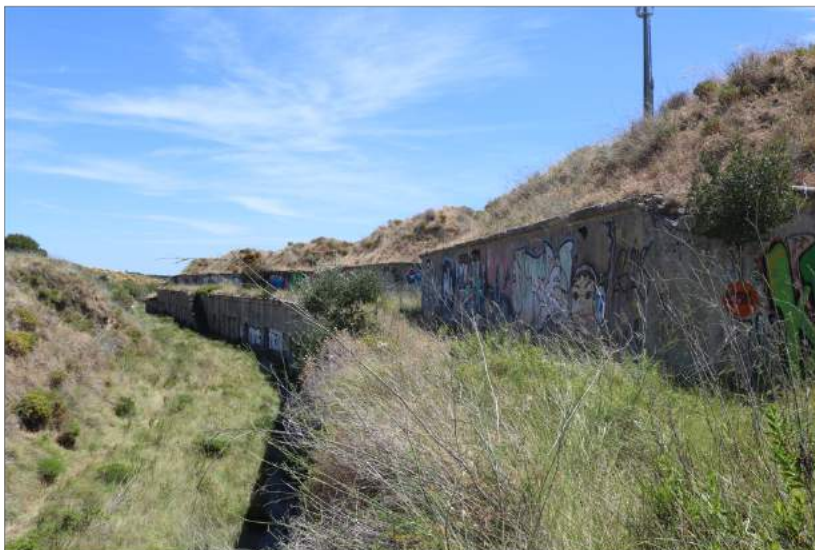
*Figura 68 – Exterior. Segundo patamar da Bateria de Alpena, 2019.
Fotografia do autor.*

Figura 68 – Exterior. Segundo patamar da Bateria de Alpena, 2019.
Autor: Fotografia do autor.

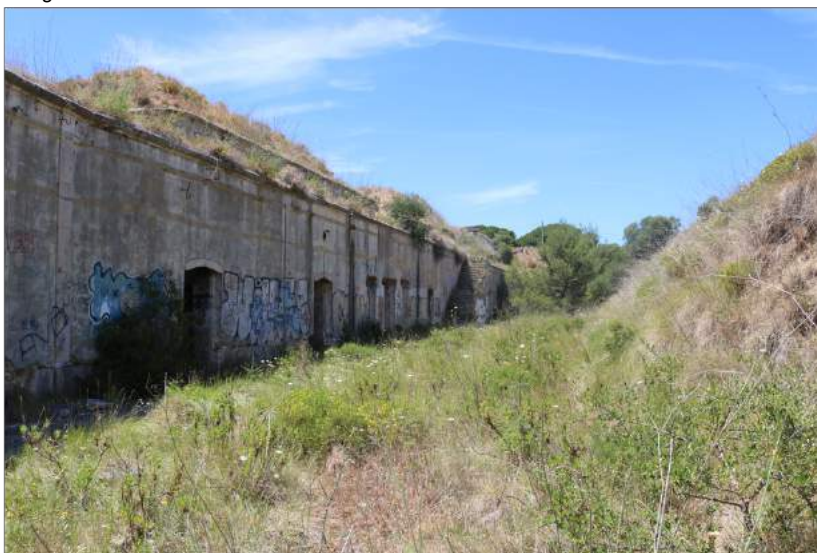
*Figura 70 – Exterior. Parte da fachada (E) da Bateria de Alpena, 2019.
Fotografia do autor.*

Figura 70 – Exterior. Parte da fachada (E) da Bateria de Alpena, 2019.
Autor: Fotografia do autor.

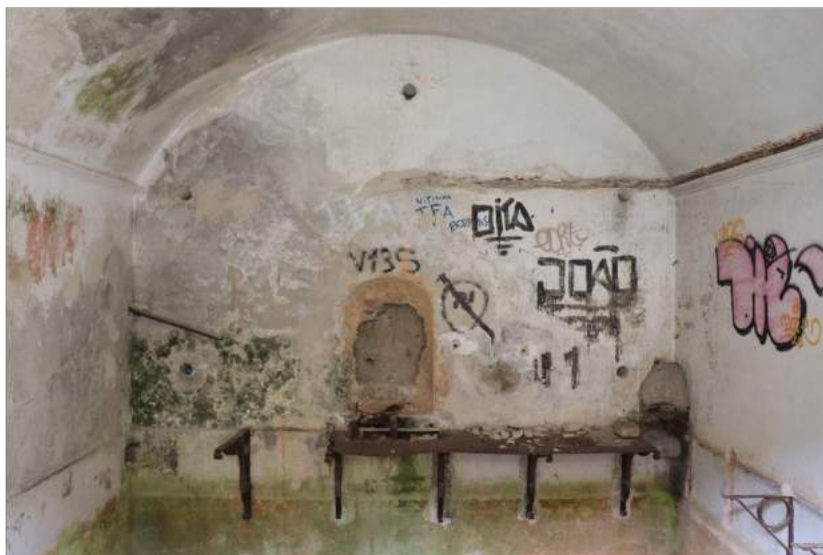
*Figura 71 – Interior. Degradação da cisterna da Bateria de Alpena, 2019.
Fotografia do autor.*

Figura 71 – Interior. Degradação da cisterna da Bateria de Alpena, 2019.
Autor: Fotografia do autor.

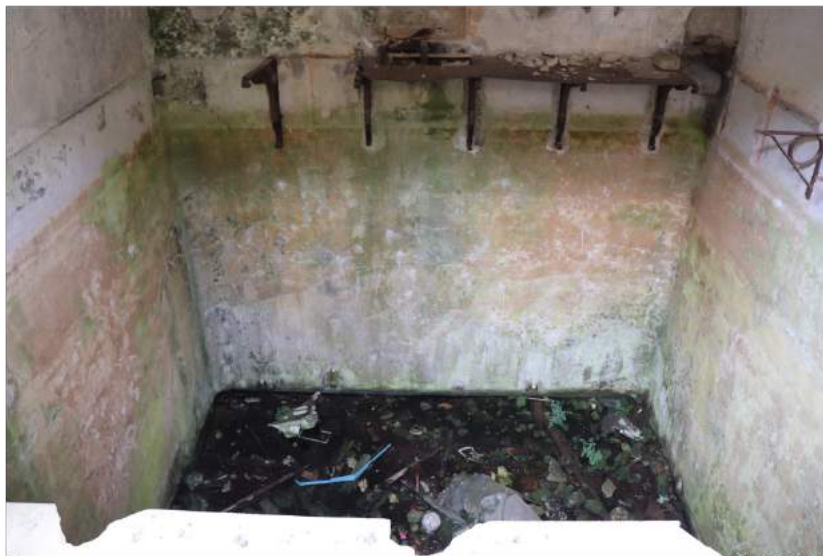
*Figura 72 – Interior. Cisterna) da Bateria de Alpena, 2019.
Fotografia do autor.*

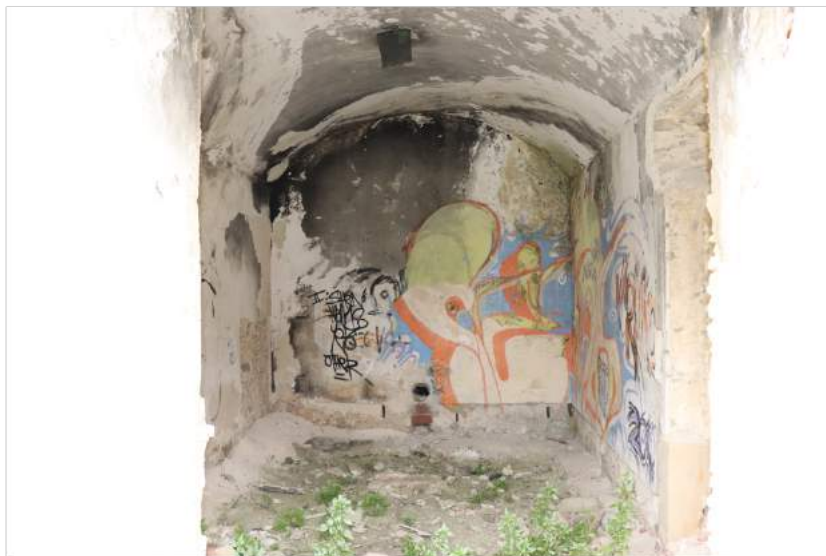
*Figura 73 – Interior. Sala das luzes da Bateria de Alpena, 2019.
Fotografia do autor.*

Figura 73 – Interior. Sala das luzes da Bateria de Alpena, 2019.
Autor: Fotografia do autor.
