Escola de Tecnologias e Arquitetura
Departamento de Arquitetura e Urbanismo
Mestrado Integrado em Arquitetura

Trabalho de projeto submetido como requisito parcial para obtenção do grau de Mestre em Arquitetura

BATERIAS ABANDONADAS DA TRAFARIA: PERSISTÊNCIA DAS MEMÓRIAS

CENTRO INTERPRETATIVO

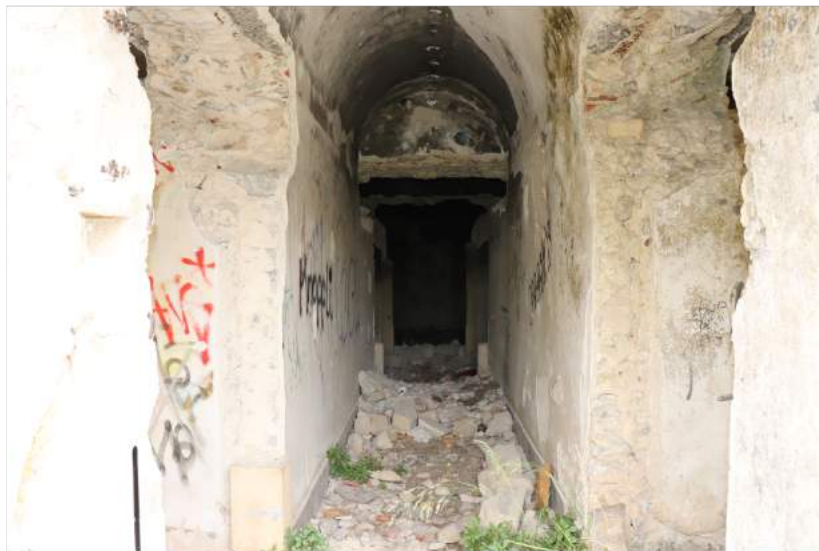
*Figura 74 – Interior. Ante paiol da Bateria de Alpena, 2019.
Fotografia do autor.*

Figura 74 – Interior. Ante paiol da Bateria de Alpena, 2019.

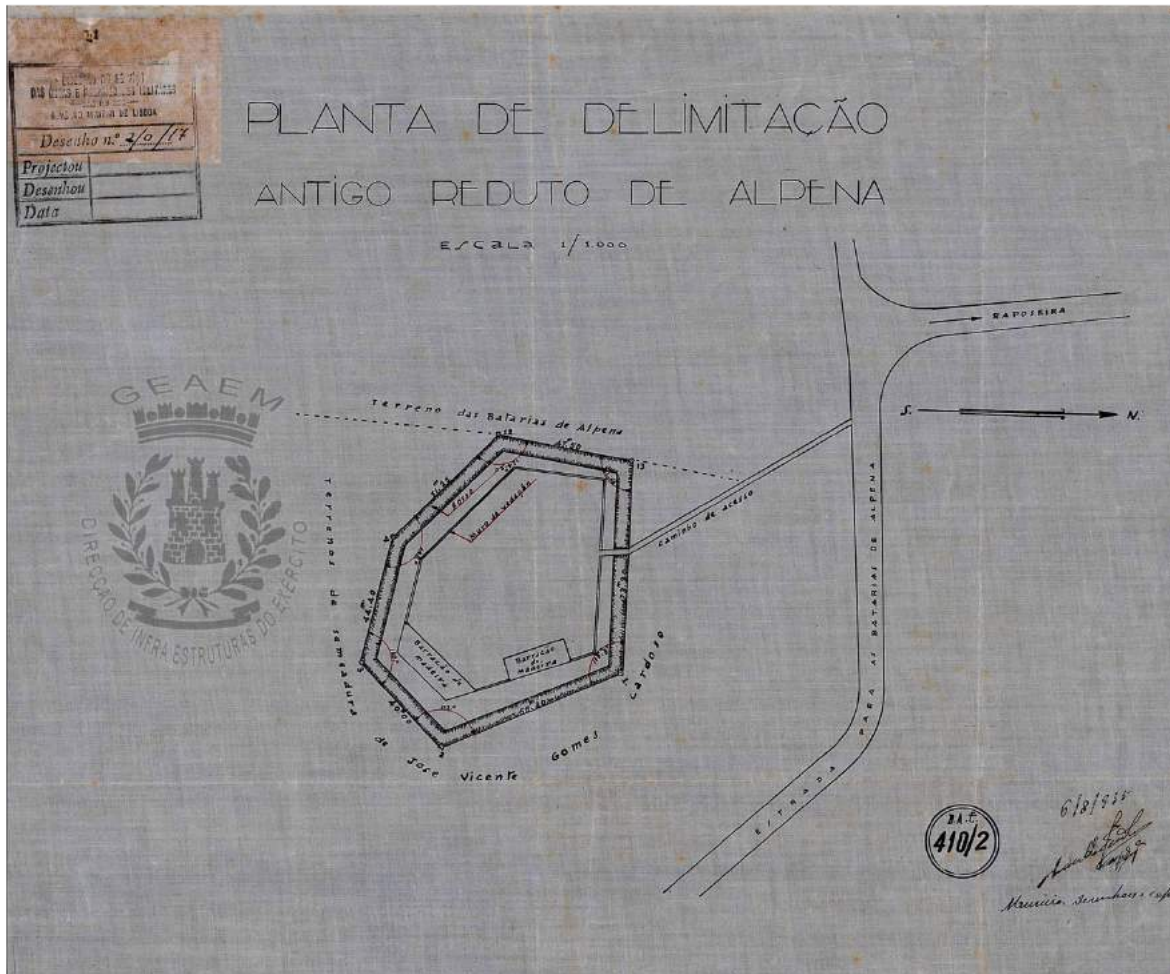
Figura 85 – Antigo reduto de campanha. Desenho fornecido pelo Gabinete de Estudos Arqueológicos da Engenharia Militar/Direção de Infraestruturas do Exército, 2019

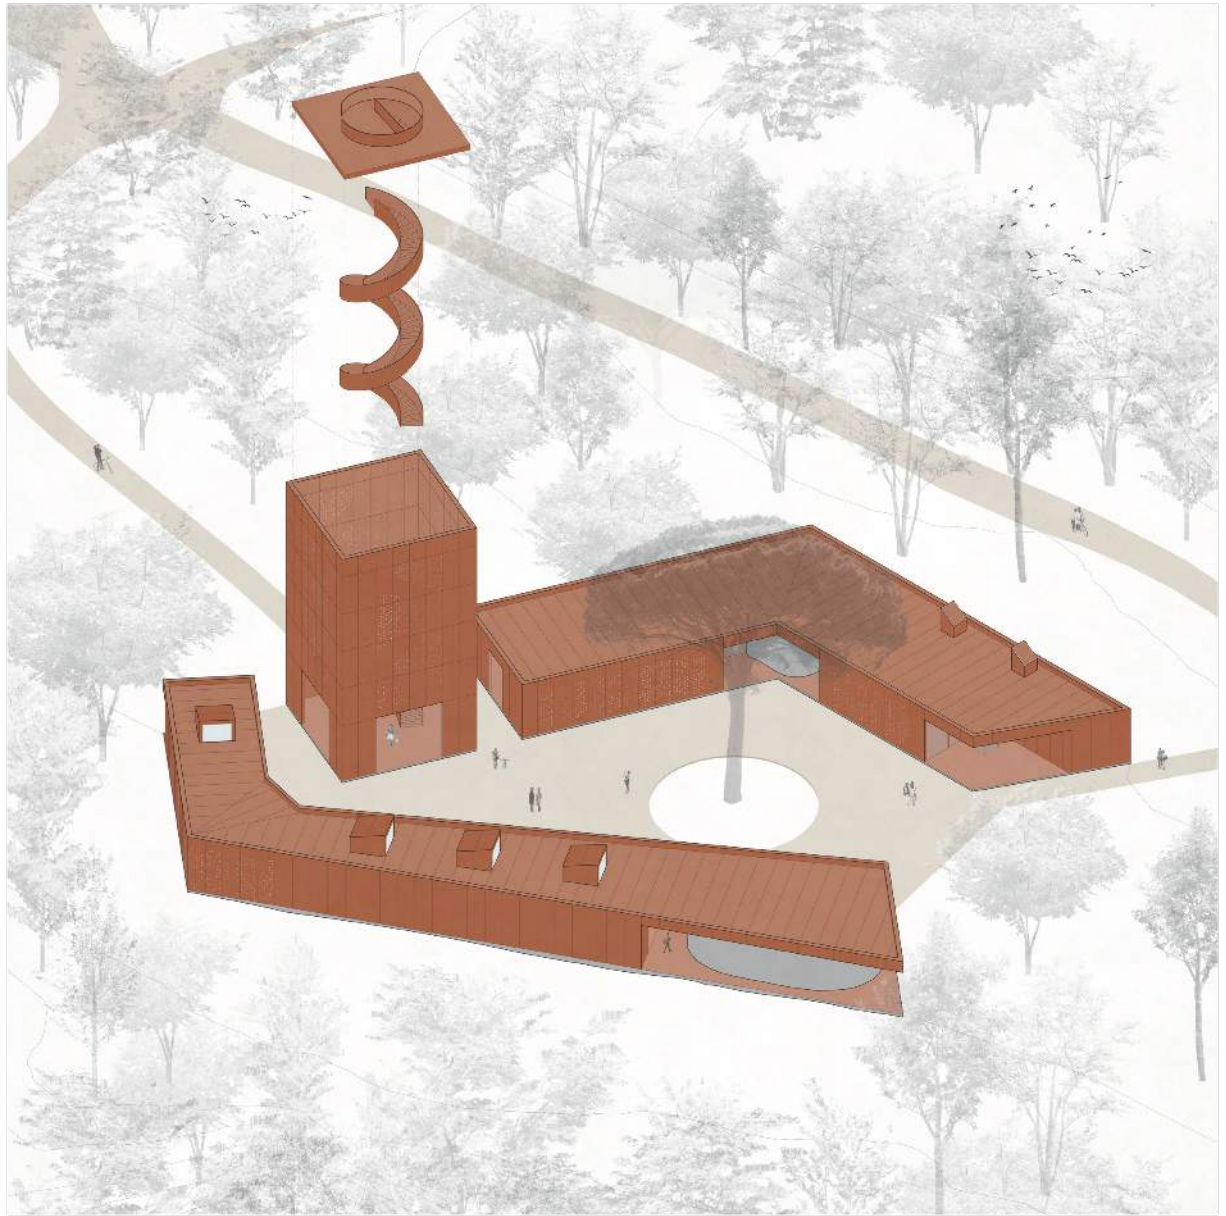
Diagrama com a organização dos espaços

A forma e a organização dos espaços.
