# BAIRRO CALOUSTE GULBENKIAN ALENQUER

Título do trabalho da vertente teórica  
Habitações a Custos Controlados, Bairro Calouste Gulbenkian-Alenquer

Título do trabalho da vertente prática  
Reabilitação do Bairro Calouste Gulbenkian

Lisboa, Outubro de 2017

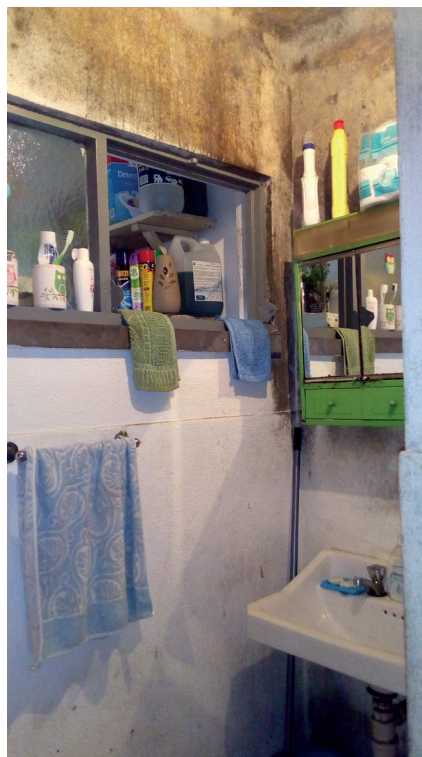
Instalação sanitária

A instalação sanitária é o ponto mais crítico da casa, a presença de humidade por condensação (provocado pelos banhos), fungos nas paredes e teto, a falta de ventilação e também porque as paredes desta secção não são revestidas com cerâmicos, dai também dificulta a limpeza das paredes de alvenaria rebocadas. Exteriormente na fachada principal o espaço é ocupado por objetos, que não pertencem a esta proprietária, isto porque normalmente o residente que vive no rés-do-chão apodera-se do espaço exterior, para colocar mesas velhas, improvisar churrasqueiras com bidons e lenha, a filha da proprietária menciona que é desagradável, mas não pode fazer nada. Quanto a fachada tardoz deste bloco mais a norte, deste fogo em questão, já foi analisada anteriormente, mas encontra-se com a superfície desgastada, apresenta manchas de humidades, fungos pretos, sujidades, erosão provocada pelos ventos, etc., e a pintura rosa desenquadrada do conjunto. A filha da proprietária não tem carro, normalmente os seus afazeres são feitos com transporte público, dependendo do que vai fazer, mas utiliza frequentemente a paragem de autocarro do sport Alenquer Benfica assim como o filho que trabalha e utiliza a mesma estação.

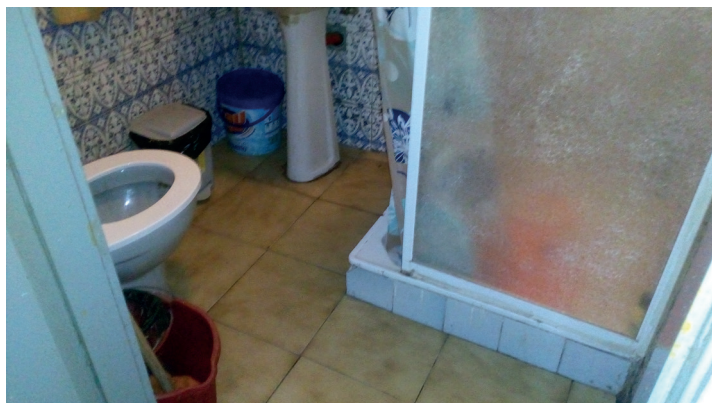
Instalação sanitária

Face à visita efetuada a este fogo ao nível das demolições (amarelo) e novos(vermelhos), na instalação sanitária foi demolido o duche antigo, e colocado um poliban, a instalação sanitária foi revestida com cerâmicos nas paredes e pavimento, na lavandaria foi removido o antigo tanque de lavar a roupa e instalado uma máquina de lavar/secar roupa, e o esquentador. Na cozinha tudo se manteve-se, os mesmos armários, mas foi removida a pedra da bancada e revestida a madeira. A abertura na parede para o passa-pratos foi fechada com uma placa de madeira. Na sala foi opção da moradora fechar a varanda com tijolos 30x20x7, reboco e acabamento a tinta e caixilharia metálica. No quarto principal tudo se manteve, no quarto do meio também e no último quarto junto à instalação sanitária foi colocado cerâmico no pavimento. Atualmente as obras que foram efetuadas na varanda a tinta já está a descascar surgindo em toda a superfície, devido a fissuras mapeadas, infiltrações de água, por falta de impermeabilização, o pavimento de madeira apodrecendo e soltando-se. O quarto principal serve de arrumação o quarto do meio é o quarto da proprietária, e o ultimo quarto individual ocupado pelo filho. A instalação sanitária encontra-se um pouco degradada, pelo uso constante assim como a cozinha e lavandaria. As caves estão intactas desde a sua inicial construção, ou seja, as mesmas portas, as caixilharias das caves já se encontram partidas, a tinta desgastada por exemplo a eletricidade não funciona, a proprietária teve de instalar uma lâmpada junto a sua cave, as portas estão degradadas, falta de iluminação, ventilação, arejamento, seria necessário neste compartimento até mesmo por causa do cheiro, da humidade proveniente do terreno. Exteriormente a fachada principal, apresenta presença de sujidades e humidades, fungos, corrosões no metal da caixilharia simples instalada na varanda, assim como a erosão da tinta. O espaço verde é inexistente porque é ocupado por objetos partidos por exemplo o antigo tanque da roupa, cercas, mesas velhas, lenha, alguns brinquedos, roupa estendida etc. Quanto aos percursos a moradora deste bairro usa muito o trajeto traçado de terra batida que vai em direção às escolas, ou para ir à mercearia, ou ir tratar de coisas no banco, porque é mais perto se tiver de ir fazer compras para o mês, costuma ir de carro com a filha, pois assim consegue trazer tudo em maiores quantidades, e se tiver de ir ao centro de saúde vai com a filha, ou seja aguarda pela filha quando tem de fazer coisas a longa distância já o filho como vai trabalhar, apanha o autocarro na estação do sport Alenquer e Benfica , que vai em direção ao carregado.

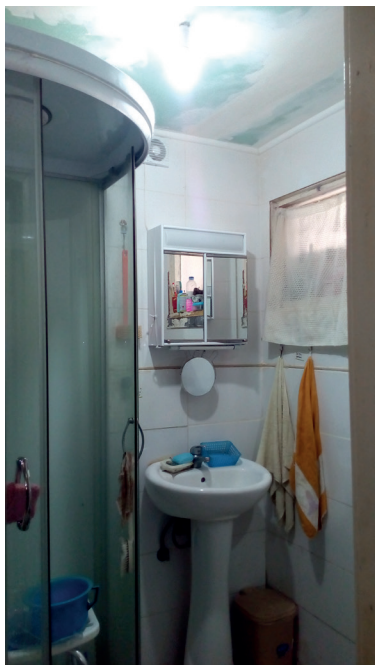
Instalação sanitária

A visita ao interior deste fogo permitiu fazer uma localização das demolições (amarelos) que a casa sofreu ao longo do tempo e registar as novas construções (vermelhos). Na instalação sanitária, foi demolido o antigo duche de alvenaria e colocado um poliban, colocaram cerâmicos nas paredes e no chão. Atualmente estão a por um novo teto, em gesso cartonado e a lixar para depois pintar a tinta branca. Na cozinha foram demolidos todos os antigos armários e respetiva bancada, e colocados armários à medida, porque os anteriores já estavam partidos, e a pedra que revestia a bancada também. A proprietária sentiu também a necessidade de colocar cerâmicos nas paredes e pavimento da cozinha para facilitar a limpeza deste espaço. Também com a instalação de novos módulos na cozinha conseguiu arranjar mais espaço para arrumar as coisas e livrar-se do antigo “passa-pratos” (abertura na parede da cozinha para a sala) que não tinha utilidade nenhuma. Na lavandaria, deu continuação ao pavimento, de momento este espaço de lavandaria não só contém a máquina de lavar roupa como também consta uma arca congeladora, torradeira, tachos, panelas, produtos de limpeza, roupa suja para lavar etc. Na sala a proprietária encerrou a varanda para obter mais espaço interior, mesmo assim não é o suficiente, porque este espaço de estar e de convívio torna-se apertado pela presença de muitos elementos como mesa de refeições, cadeiras, sofás louceiros televisão, gaiola com pássaros, roupas, etc. Neste compartimento além da nova construção de encerramento da varanda, foi colocado novo pavimento e foi encerrado o espaço de abertura do “passa-pratos”, e inserido novo rodapé. No quarto principal dorme os proprietários, no quarto do meio, é ocupado quando lá vai o neto, e o último quarto com arrumos até ao teto. Nestes três compartimentos as portas já estão danificadas, algumas já nem fecham daí improvisadas com fechaduras de portões as madeiras já degradadas, e a humidade a predominar nas paredes, com a presença de fungos pretos, bolores, e cheiro desagradável. As caixilharias de madeira deste compartimento já foram removidas e substituídas por caixilharias de alumínio brancas, porque as primeiras já estavam a ficar apodrecidas, devido as águas da chuva, o facto dessa fachada ser voltada a norte, e as humidades provenientes do terreno. Este fogo também beneficia de uma cave, que já está lotada de arrumações até ao teto, a caixilharia já está partida, leva por dentro umas chapas de aço para tapar, a ventilação é inexistente assim como a iluminação natural. Para além desta cave a proprietária também utiliza outra que não pertence a ninguém. Pelo exterior do rés-do-chão deste
