Método de levantamento fotogramétrico aplicado ao Projeto de Conservação da fachada do Mosteiro de Alcobaça

André Filipe Coelho⁽¹⁾, Soraya Genin⁽²⁾

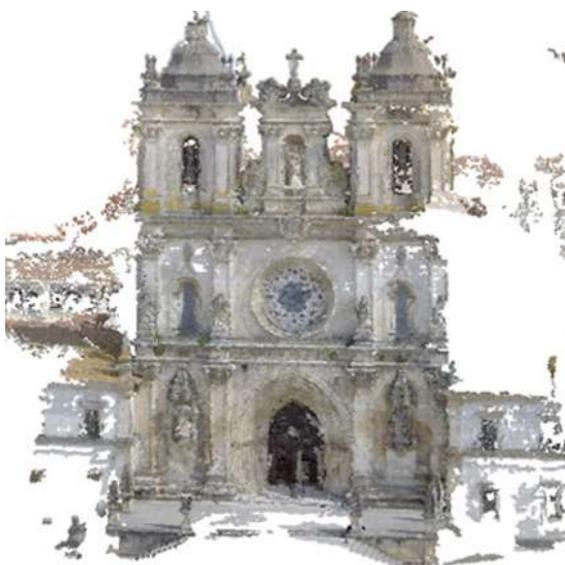
A reconstrução densa de nuvem de pontos do modelo produzido pelo Visual FM (Figura esquerda) apresentou diversas lacunas, enquanto o modelo produzido pelo Agisoft PhotoScan (Figura direita) permitiu a observação de detalhes. No entanto algumas juntas e as anomalias não foram identificadas, carecendo de levantamento complementar. Este problema deveu-se sobretudo à forte incidência de luz na fachada, no momento do levantamento. Foi utilizado o modelo com melhor definição para produção da orto-imagem e vectorização. Todas as juntas visíveis foram desenhadas sobre a orto-imagem. Sobrepondo a imagem ao alçado fornecido pela DGPC, verificou-se uma diferença em x e y pouco significativa para o fim pretendido.

Verificámos que os dois *softwares* utilizados, o Visual SFM e o Agisoft PhotoScan são similares, relativamente ao método de processamento de dados e ao erro obtido após a orientação absoluta. O erro deveu-se à deformação da imagem

provocada pela lente fotográfica utilizada, de muito pequena distância focal. Os resultados confirmam a necessidade de um bom equipamento fotográfico e calibração da máquina fotográfica, de forma a minimizar os erros e melhorar a observação de pormenores construtivos e anomalias. Tratando-se de um estudo académico, o levantamento esteve condicionado ao equipamento disponível.
