CIDADES, Comunidades e Territórios

Edifícios de Habitação Social: Diagnóstico e Cenários de Intervenção no Edificado

Abstract

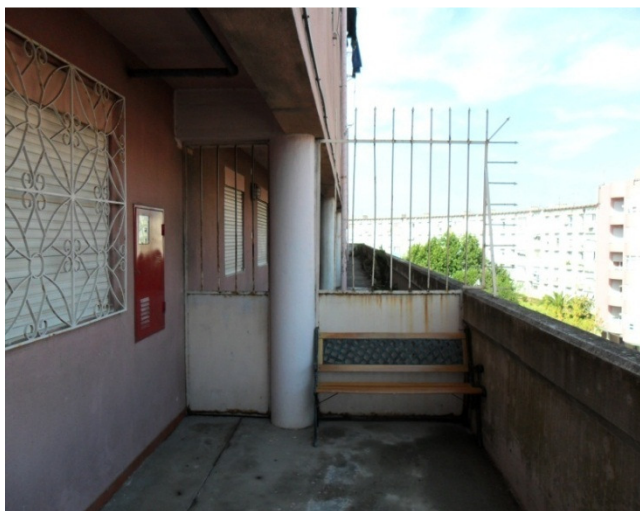
Figura 6. Geografia política dos edifícios.

A terceira questão remete-nos para a *geografia política dos edifícios*¹¹ (Fig. 6): A forma construída dos conjuntos em estudo cria obstáculos aos modelos de governabilidade, uma vez que não existe definição das fronteiras entre lotes. Deste modo, a partilha de espaços de circulação entre habitantes de diferentes lotes se, por um lado, proporciona situações de convivência salutar, por outro, é muitas vezes motivo e área de conflito para os moradores dos diferentes lotes ou fracções, potenciando situações de apropriação de espaços comuns (e/ou públicos) e levando ao encerramento de passagens no interior dos conjuntos edificados. Decorre desta situação, na maioria dos casos, a ausência ou deficiente manutenção dos espaços comuns de circulação bem como de fachadas, coberturas, acessos, etc. A esta indefinição, associa-se ainda a questão da propriedade. Os habitantes, lojistas e utilizadores dos edifícios que, devido à sua condição de proprietários privados, proprietários públicos, arrendatários, ou ocupantes ilegais, têm interesses e responsabilidades distintos e desempenham papéis díspares, e por vezes conflituosos, nos processos de decisão.

Apropriação das galerias, Bairro dos Lóios, “Pantera Cor-de-rosa”

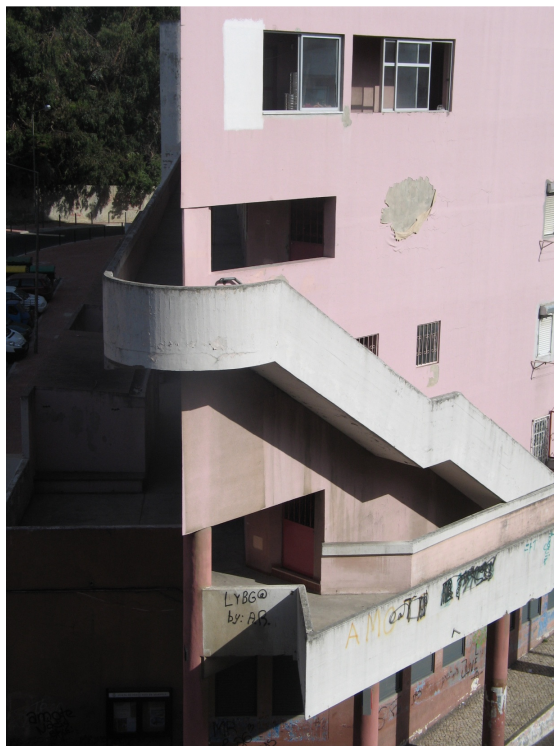
Figura 7. Qualidade construtiva. Bairro dos Lóios, “Pantera Cor-de-rosa”

A quarta questão prende-se com a *qualidade construtiva* (Fig. 7): os aspectos respeitantes à qualidade construtiva são importantes, não só no que diz respeito às patologias do invólucro dos edifícios, à necessidade de consideração da segurança estrutural e do conforto dos habitantes, mas também porque a flexibilidade (ou falta dela), dos elementos construtivos condiciona a possibilidade de alteração da organização do espaço arquitectónico. Assim, importa identificar e promover a flexibilização dos elementos construtivos, não só como resposta à organização arquitectónica, mas também como resposta à melhoria das condições de segurança, conforto e funcionamento que daí possam advir e que hoje estão extensamente regulamentados. Na verdade, o

surgimento de nova regulamentação normativa, força-nos a olhar para o património construído também segundo essa perspectiva¹².

Sobre a qualidade construtiva dos edifícios, em primeiro lugar, confirma-se a inequívoca degradação dos edifícios, que resulta de questões construtivas (portanto de projecto), da idade do edificado associada à falta de manutenção, e também do modo (muitas vezes inadequado) como os utilizadores se apropriaram dos edifícios.

Existe todo um conjunto de patologias, consideradas em pormenor por um estudo do Laboratório Nacional de Engenharia Civil (LNEC: 2003), e que, em casos extremos, comprometem a segurança estrutural dos edifícios, sobretudo no bairro do Condado. As condições construtivas dos edifícios são também a causa dos baixos níveis de conforto térmico, quer no Verão quer no Inverno, e portanto o grande obstáculo ao aproveitamento passivo de energia.

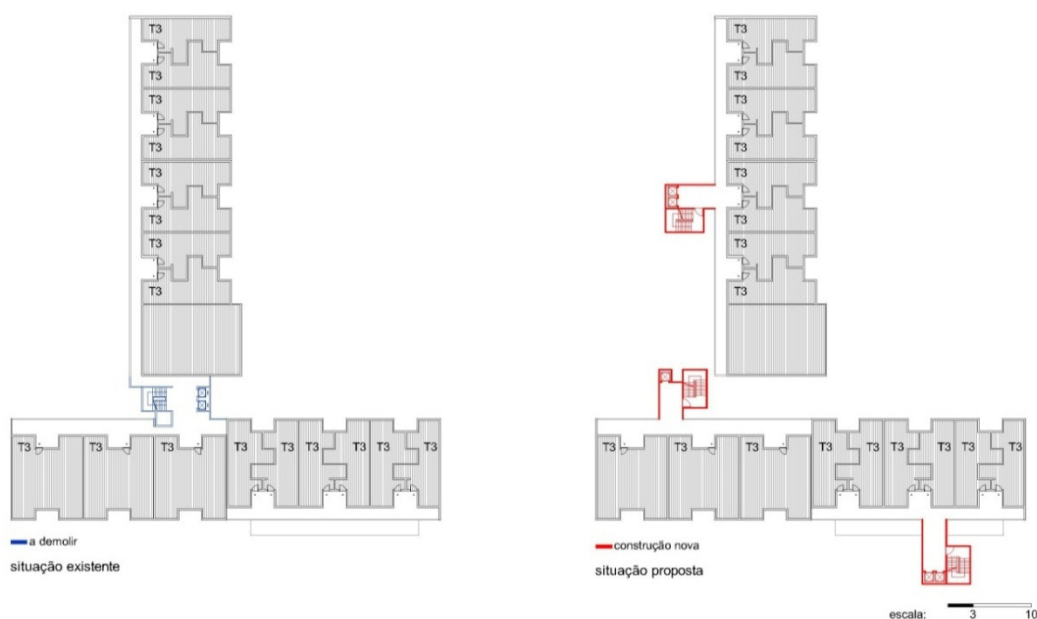
Figura 8. Esquema gráfico para a tipologia funcional: Banda do Condado, “Zona J”

A “Banda do Condado” é caracterizada pela partilha dos elementos de circulação vertical por diferentes lotes (no caso três lotes – Fig. 8). A sua segmentação, de forma a possibilitar um funcionamento mais próximo do padrão da cidade convencional, está condicionada à criação de acessos verticais por lote, à substituição de redes (organizadas também por lote), à reparação das áreas comuns de circulação e à demolição da circulação vertical existente, devendo também ser considerada a instalação de sistemas de combate a incêndio. A criação de acessos verticais por lote tem a dupla função de organizar os limites administrativos e, simultaneamente, reduzir a dimensão dos impasses e percursos de fuga.
